# “Pescaria” em poço tubular de grande profundidade - Monte Alto - São Paulo

Carlos Eduardo Quaglia Giampá (1)

**Resumo** — A queda de um conjunto motobomba submersível que extraía 200 m<sup>3</sup>/h d'água num poço com grande profundidade, numa porção onde havia redução de diâmetro, provocou sua paralisação e colapso no abastecimento do Município de Monte Alto.

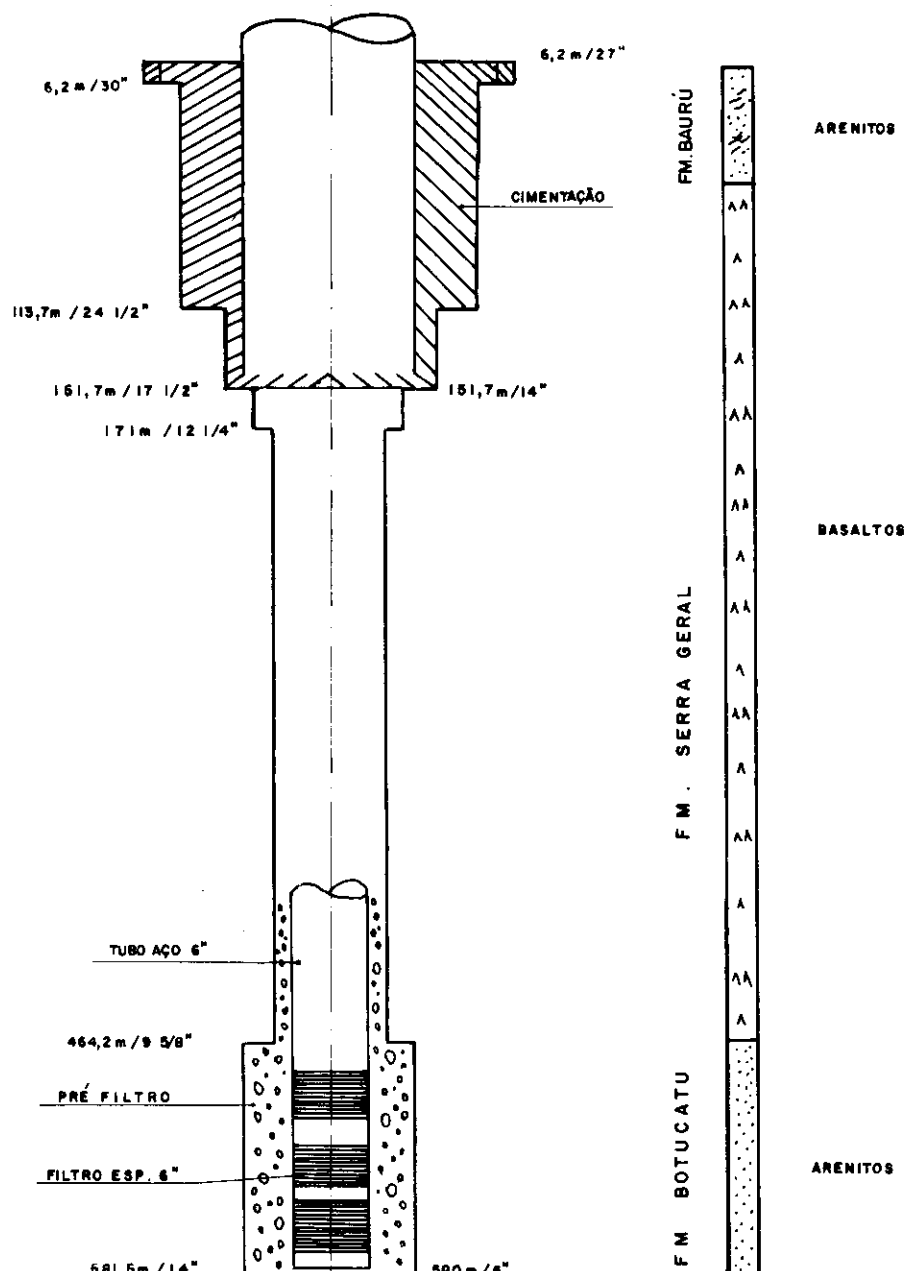
Fig. 1 — Perfil técnico e geológico

O desenho do poço pode ser visto na figura 1.

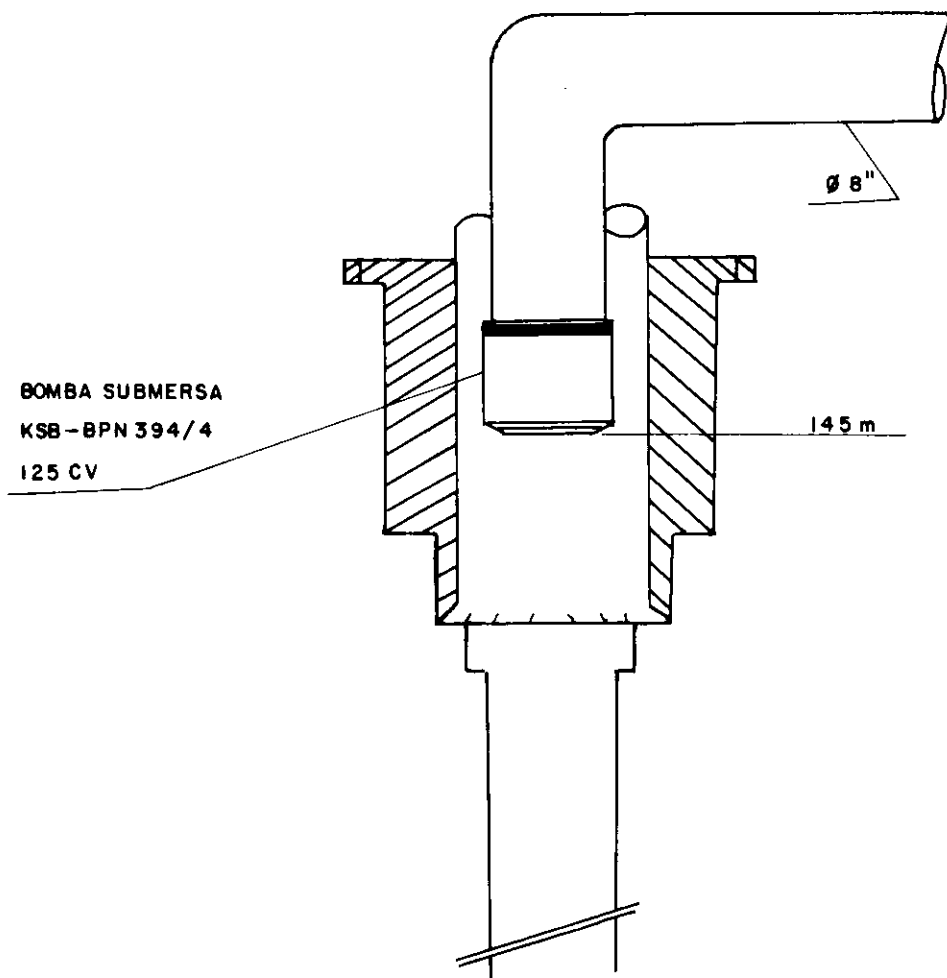
Fig. 2 — Detalhe da instalação da bomba submersa

A mesma teve como tubulação de recalque tubos de aço Sch. 20, pretos, Ø 8" com rosca paralela de 11 fios com "bacalhau" soldados nas juntas, adução esta que bombeava a água até uma estação elevatória próxima ao poço, onde seria recalçada ao reservatório principal distante cerca de seis km de distância. A colocação da bomba pode ser visualizada na figura 2.

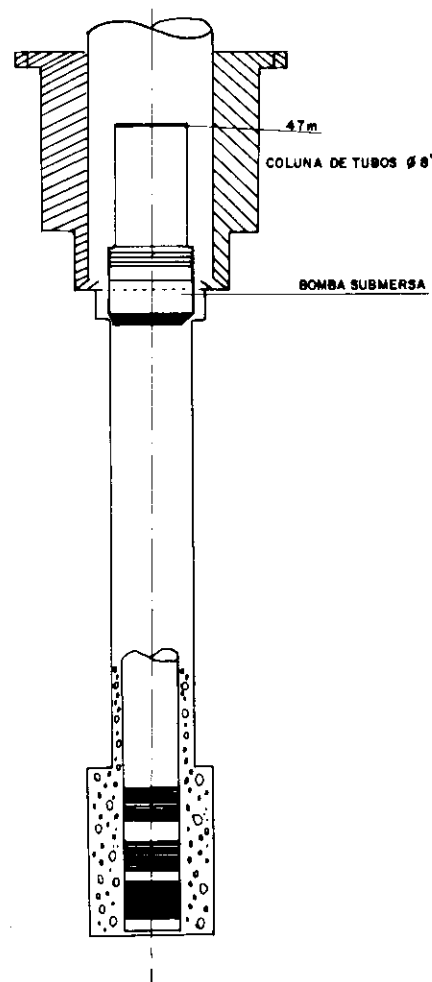
Fig. 3 — Queda de tubos de recalque e bomba submersa

O referido conjunto de bombeamento operou normalmente até maio de 1983, quando abruptamente houve uma

ruptura numa conexão rosca e luva, aos 20,4 m, indo todo o conjunto para baixo, posicionando-se conforme figura 3.

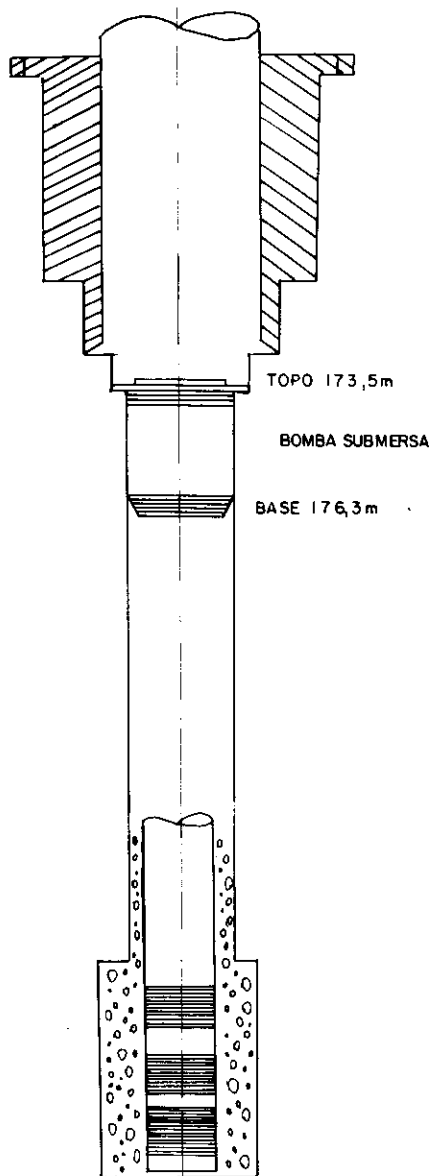
Fig. 4 — Após pescaria dos tubos de recalque Ø 8"

Após cerca de três semanas de trabalhos e esforços desmedidos numa tentativa de saque da coluna, conseguiu-se trazê-la com todo material nela cado, deixando a bomba, pois houve rup-

tura em sua válvula de retenção situada a 176 m de profundidade. O poço ficou então com um "peixe" situado conforme mostra a figura 4.

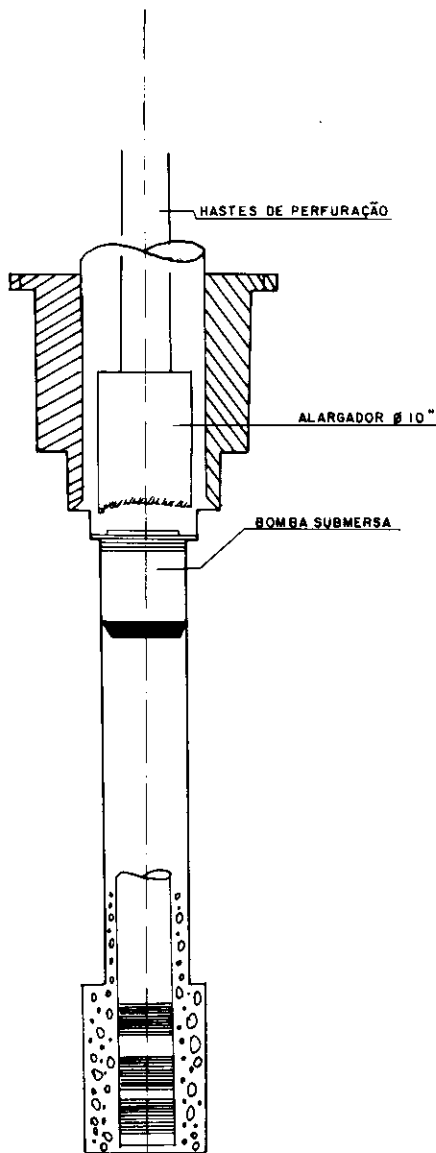
Fig. 5 — Detalhe do alargador Ø 10"

Procedeu-se novamente à escariação do furo, penetrando-se 50 cm quando então foi descido o pescador fêmea com sua extremidade inferior chanfrada e dobrada para dentro, quando conseguiu-se aprisionar o "peixe" e retirá-lo do poço. Porém, na retirada da bomba a mesma deixou no poço sua parte basal, o corpo do mancal axial, provavelmente danificado durante sua queda. Vide figura 5.

Desceu-se um conjunto de perfuração com hastes, comandos e barrilete sendo este composto por tubo aço Sch. 40 com diâmetro interno de 10", sendo sua extremidade inferior dotada de vídia. A mesma começou a operação de escariamento aos 171,60 metros.

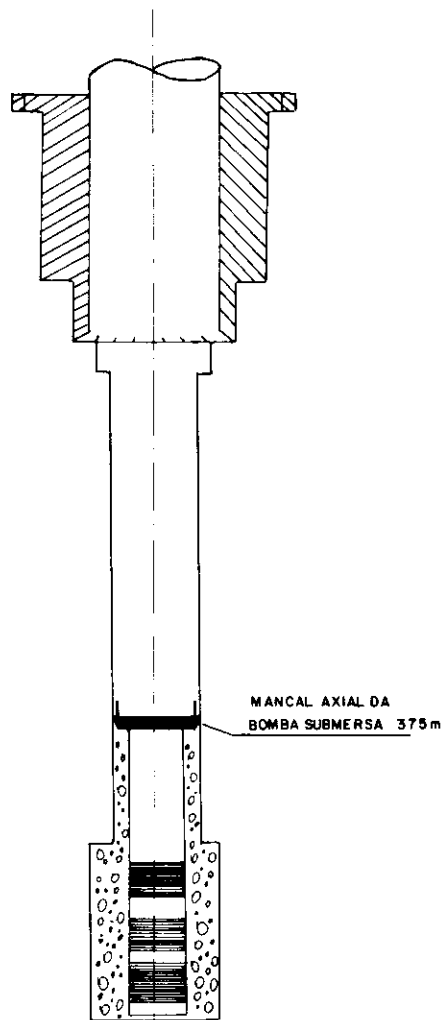
Fig. 6 — Após pescaria do corpo da bomba submersa

Desceu-se novamente a coluna de pescaria, mas constatou-se que o peixe atual começou a se deslocar para o fundo.

Desceu-se então maior quantidade de hastes com um pescador macho (pinhão Ø 5 3/4"), empurrando o peixe até 374 m de profundidade, onde ocorre a coluna de revestimento Ø 6", dentro do furo de Ø 9 5/8".

Trabalhou-se então sobre o peixe, perfurando-o, já que o revestimento serviu de alavanca, conseguindo-se conectá-lo e retirá-lo fora. Porém, durante a perfuração do mancal e sua retirada, parte dele se partiu ficando sobre o revestimento, sem todavia barrar a passagem d'água, visto ser apenas um pedaço da peça e de dimensão de cerca 1 1/2" a 2".
