Melhorias em sistema de vedação de bombas hidráulicas centrífugas não afogadas de grande porte (*)

José Francisco de Proença (1)
Milton Kiyoshi Uchima (2)

Na elevatória enfocada, com 15 máquinas de 1.250 cv, o custo desse item de manutenção era apreciável, justificando estudos de alternativas, tais como substituição de material dos elementos vedantes e das buchas e até modificações profundas no sistema de vedação.

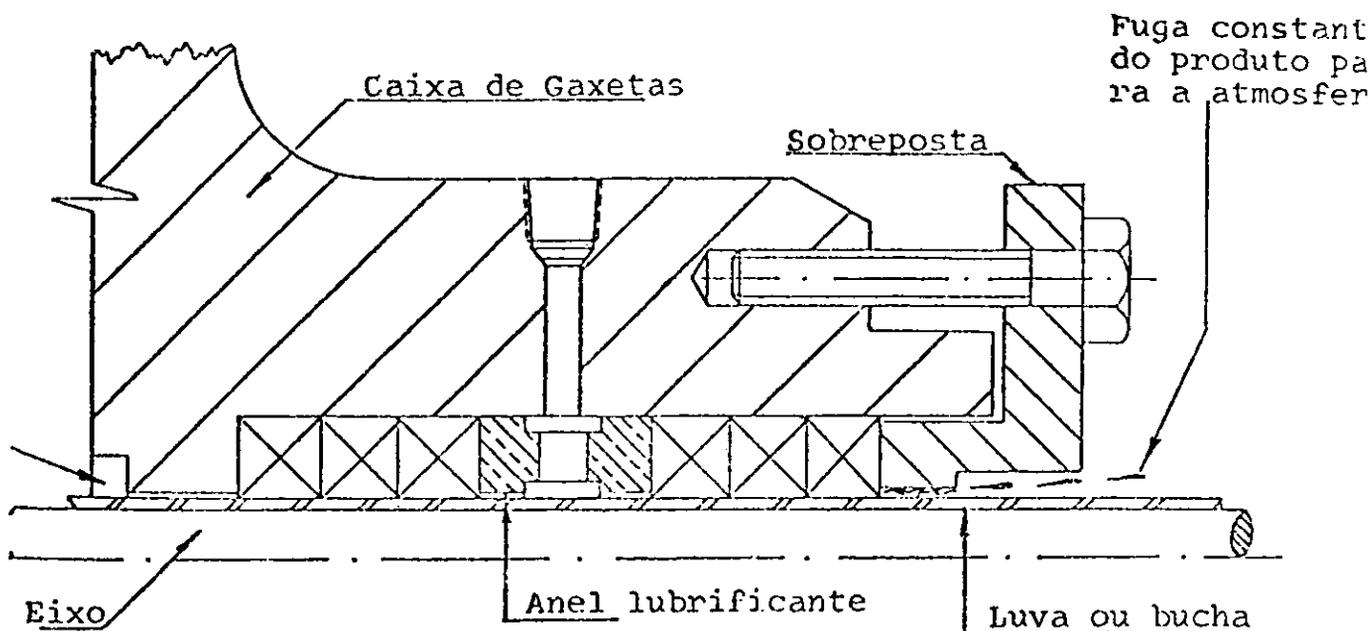
Figura 1 — Sistema de vedação por engaxetamento

A função da gaxeta é a de fazer a vedação de eixo na passagem da carcaça da bomba, sem contudo fazer uma selagem completa.

Deve-se permitir um pequeno vazamento, que fará a remoção do calor gerado pelo atrito entre as gaxetas e o eixo rotativo, conforme ilustra a fig. 1.

Face à impossibilidade de se conseguir uma estanqueidade completa na caixa de gaxetas, obtinhamos um tempo de escorva relativamente alto (em

torno de 5 a 10 min.) e que se agravava à medida que a vida útil das gaxetas e buchas se reduzia (vide tabela).

Elevado índice de substituição da carga de gaxetas, a cada três meses

aproximadamente, face à baixa vida útil apresentada, decorrente da elevada compressão sofrida durante a escorva e a operação a seco na partida.

— Buchas Protetoras

Elevado índice de substituição das buchas protetoras do eixo, a cada 24 meses aproximadamente, face ao elevado desgaste apresentado, decorrente do grande aperto da sobreposta durante a escorva e a operação a seco durante a partida.

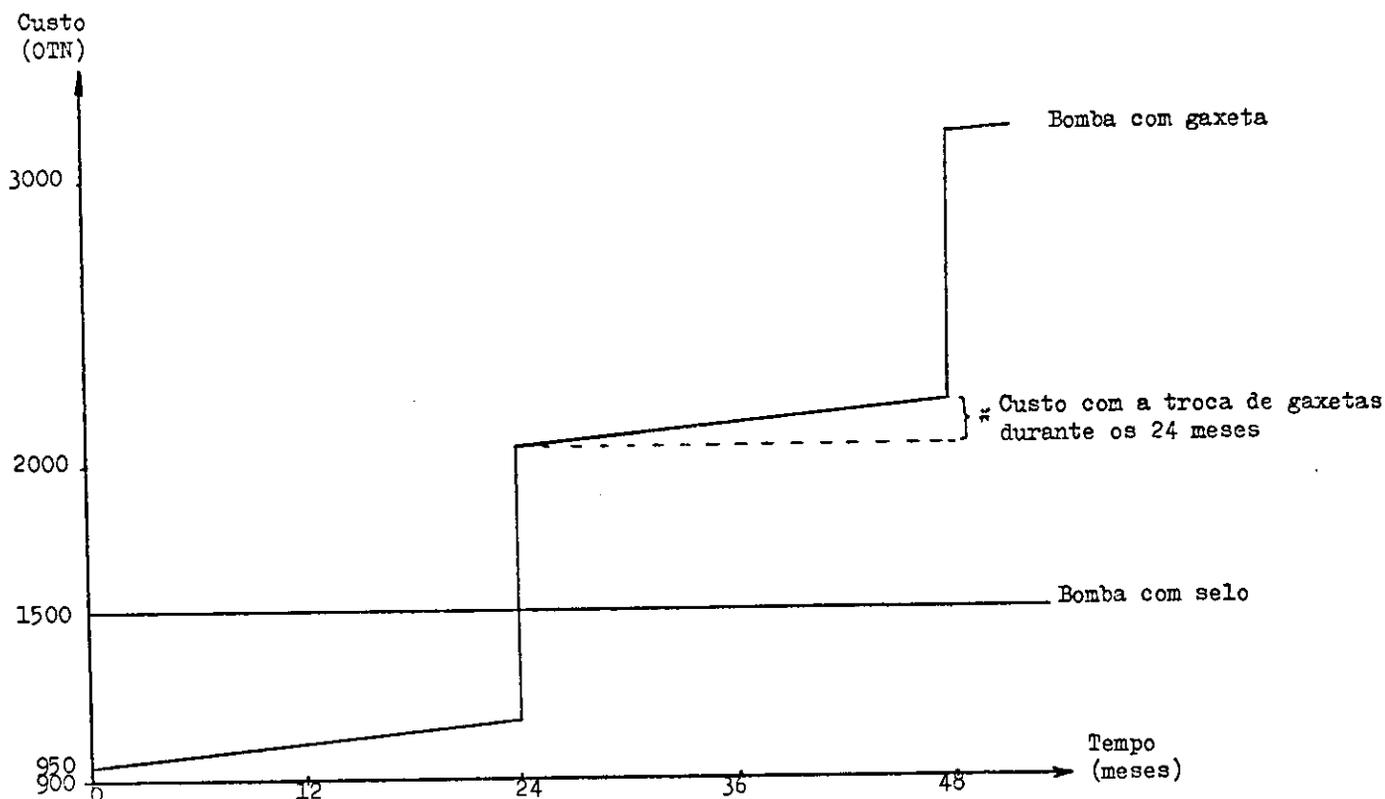
CUSTO DE MATERIAIS DE MANUTENÇÃO
SELO MECÂNICO X GAXETA

Reduzir os custos de manutenção - (vide quadro e gráfico);
