Comportamento e desempenho de válvulas de retenção tipo dupla portinhola em estações elevatórias automatizadas (*)

José Francisco de Proença (1)

Resumo

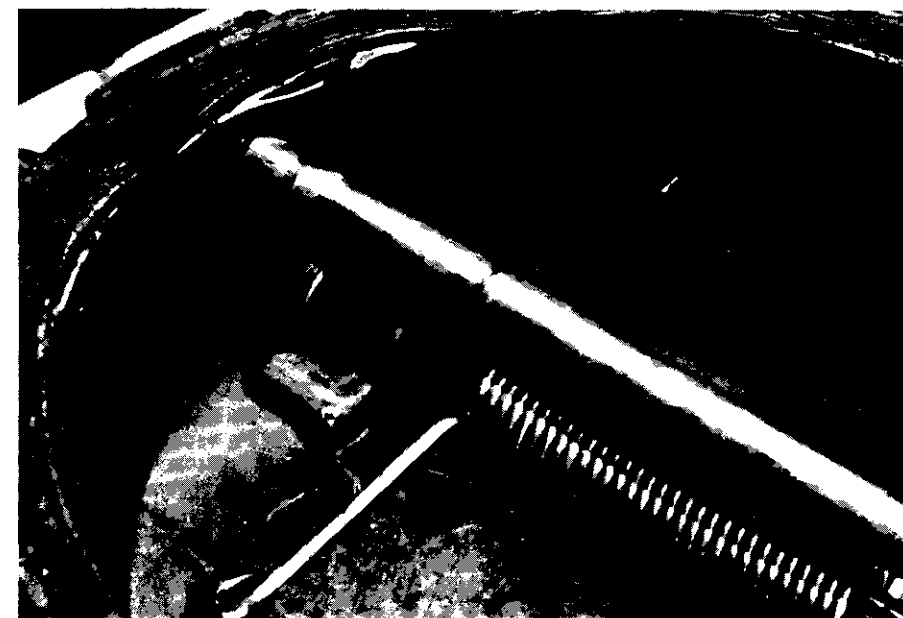
Observou-se que nas instalações que possuíam válvulas de recalque motorizadas, recalcando para torre ou reservatório, e que operam com intertravamento com o grupo, isto é, abrem após a partida do grupo e fecham antes da parada do mesmo, a válvula de retenção apresentava-se sem problemas. Fato importante observado nestas retenções é que a portinhola não apresentava marcas no ponto de batente com o eixo limitador (vide foto 6).

Foto 6 — Detalhe da portinhola da válvula da EEA Avenida: não apresenta marcas na portinhola

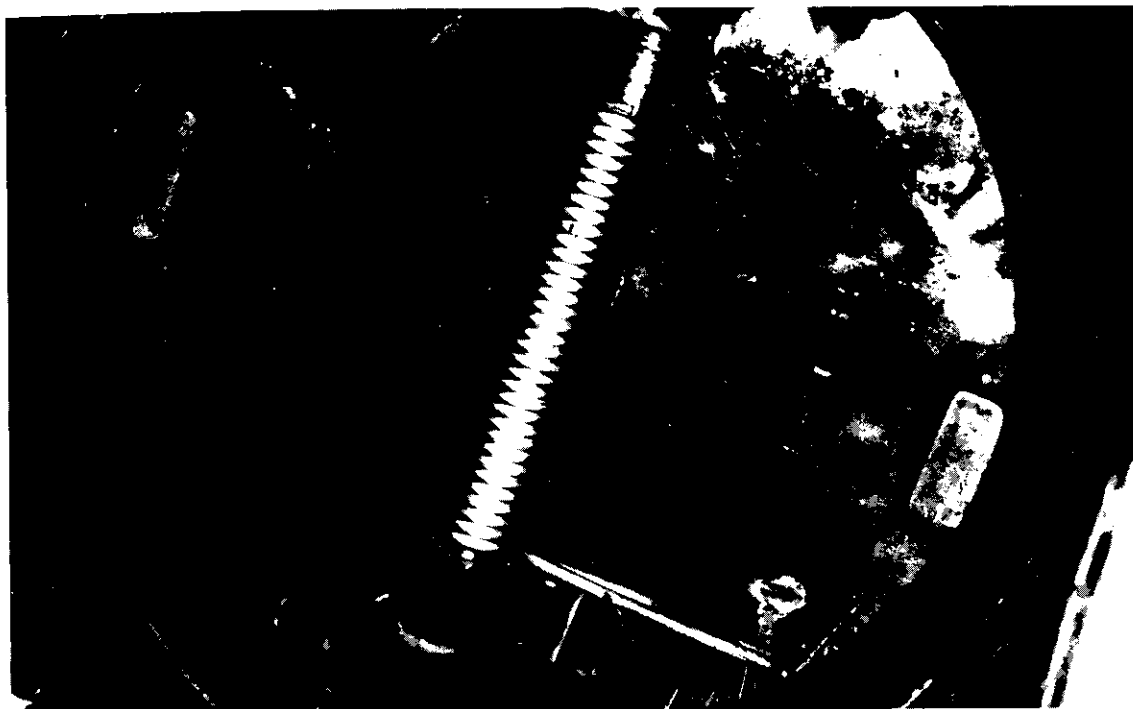
Por outro lado, em instalações semelhantes, que operam com válvula de recalque manual, sempre aberta, recalcando para reservatório local (torre), as retenções apresentavam-se com desgastes excessivos. Fato importante observado nestas retenções são as marcas profundas na portinhola, na região do batente com o eixo limitador (vide foto 7).

Foto 7 — Detalhe da portinhola — EEA Sacomã, onde se observam marcas profundas na portinhola

4) As marcas no batente da portinhola são acarretadas por alta frequência de partida do grupo, e devido à alta turbulência do fluxo;

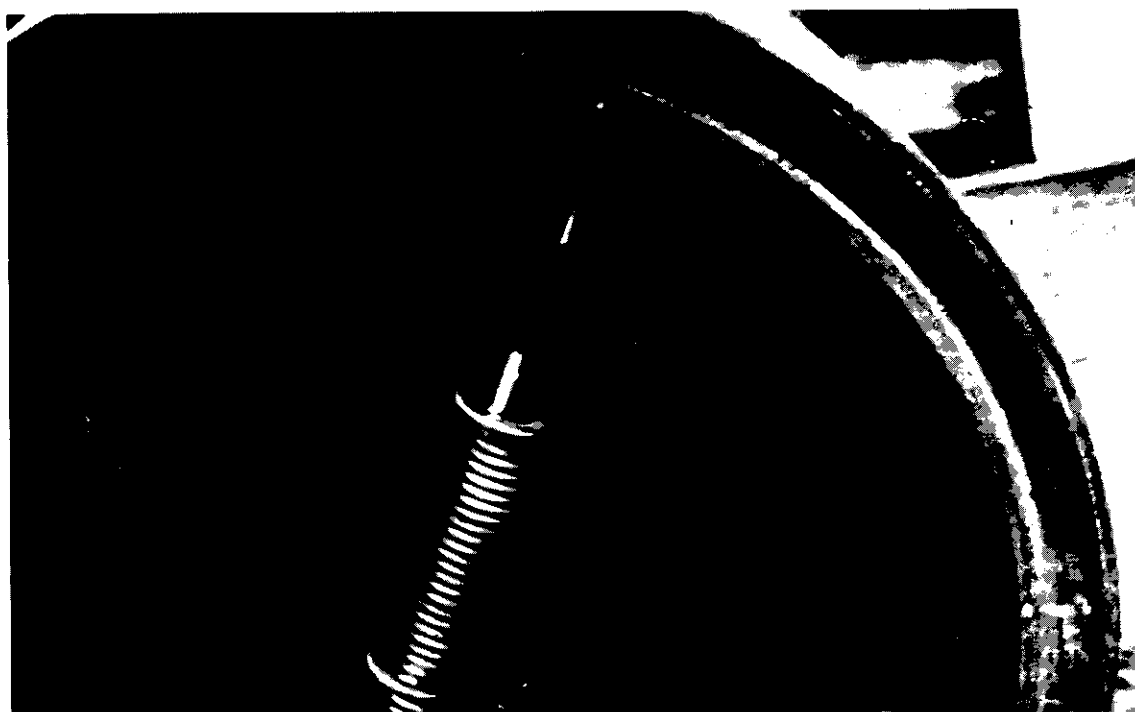
bomba e do motor e alteração no sistema, a válvula de retenção começou a operar com ruídos de trepidação.

Após um ano e dois meses de operação nestas condições, a válvula apre-

sentou elevado índice de desgaste (vide foto 8), ao passo que as válvulas dos conjuntos ao lado, após três anos e quatro meses, apresentaram-se sem qualquer problema.

Nos três casos, o ponto de operação estava totalmente à direita e fora de curvas, apresentando as bombas uma vazão muito acima daquela para a qual foram projetadas. Entretanto, como o diâmetro da válvula de retenção era

Foto 8 — Vista da válvula — EEA V. Mascote — G.1, com desgastes
