Perturbação no tratamento das aguas de Santo Amaro

Alvaro Cunha

Chimico Chefe da Secção de Tratamento da R. A. E.

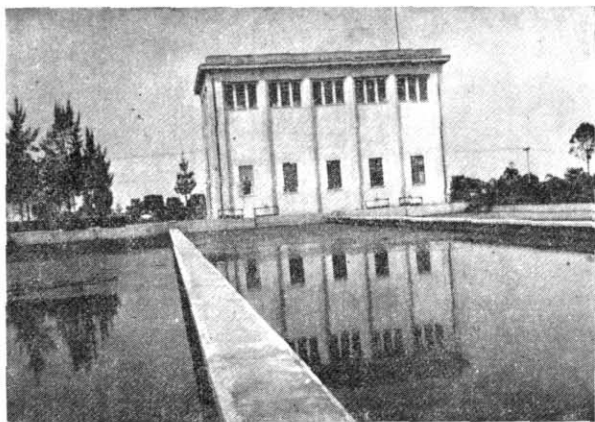
Inicio da formação depois de ter sido feita a limpeza da superficie da agua.

do, tomando uma apparencia lamacenta, formando, depois, uma massa mais espessa e de estructura esponjosa. Nos pontos de maior accumulção, a superficie em contracto com o ar tornava-se mais escura. Nenhuma formação era observada nas chicanas, e sómente depois que a agua passava para as bacias de decantação, é que esta começava a apparecer.

A zona onde a formação se processava estava localisada no primeiro terço da superficie da agua, nas bacias de decantação. Nessa zona os flócos, produzidos pela precipitação do hydrato de aluminio, eram levados para a superficie da agua, parecendo que a superficie estava coberta de poeira. O material que sobrenava ia-se juntando, tornando-se mais espesso, chegando a attingir um a dois centimentos de espessura nalguns pontos. Impellido pelo vento e pelo movimento da agua, esse material era levado para a outra extremidade das bacias

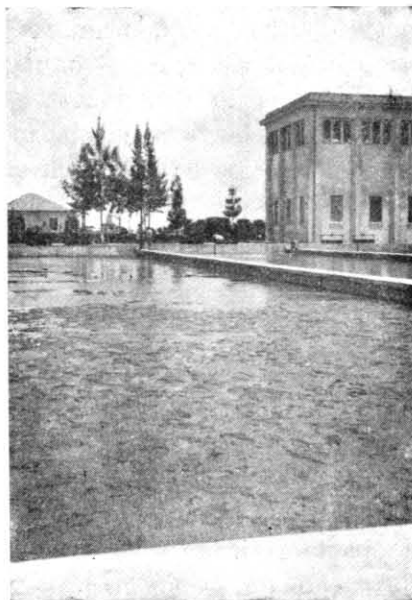
Aspecto apresentado pela formação depois de attingida certa porção.

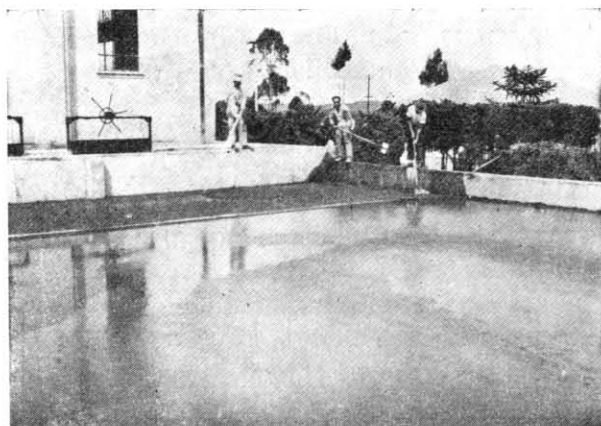
Remoção manual de flocos reunidos na extremidade de uma das bacias de decantação.

Diante do insucesso dessa tentativa, foi resolvido reter todo o material sobrenadante sobre a superficie dos decantadores, reunil-o e retirá-lo por meio de espumadeiras. Para isso foram collocadas nas bacias de decantação, na extremidade opposta áquella onde a formação se realisava, pranchas de madeiras que fluctuavam e retinham todo o material que se mantinha na superficie e que iria para os filtros. Depois de accumulada certa quantidade deste, as pranchas, que tomavam a largura das bacias de decantação, eram arrastadas sobre a superficie da agua o com ellas o material, o qual era concentrado na extremidade das bacias de decantação, proxima das chicanas, para dali ser retirado por meio de espumadeiras.

Varios homens eram mantidos continuamente nesse serviço. O trabalho era exaustivo e pouco rendoso. Grande parte do material ficava na agua; havia dificuldade no transporte da parte retirada e na operação da remoção que só podia ser feita junto das paredes dos decantadores, as quaes são estreitas, dificultando o serviço dos tralhadores.

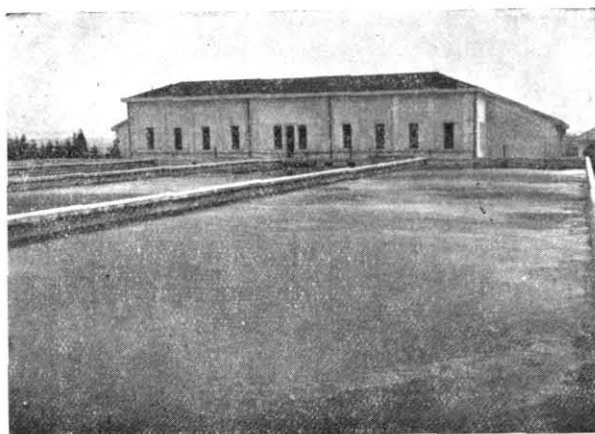
de decantação, passava para o canal collector da água decantada e daí para os filtros. Nessas condições, a quasi totalidade dos flócos formados, que na maior parte devia ficar retido nas bacias de decantação, ficava na superfície da água e ia ter aos filtros, provocando, nestes, um aumento rapido da perda de carga.

Uma das bacias de decantação com a superficie da agua coberta pelos flocos sobrenadantes.

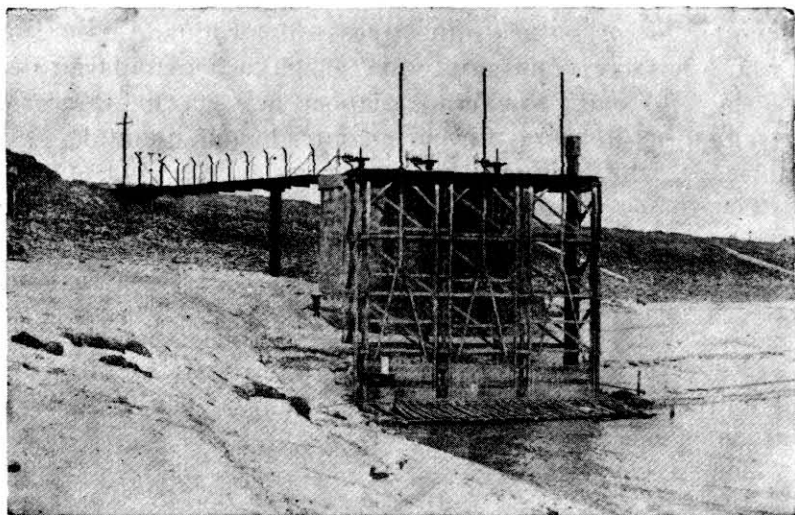
Vista da tomada d'agua, por occasião do abaixamento do nivel da Repreza.

O nivel d'agua da Repreza, cujo maximo attinge a cóta 736,00, nos meses de Outubro e Novembro, baixou muito, andando nas vizi-nhanças da cóta 728,00, em consequencia da Light manter abertas as descargas. Com a redução havida no volume, era grande a quantidade de areia arrastada pela agua. Essa areia estava prejudicando o funcionamento das bombas, obstruindo a canalisação que conduz agua para o resfriamento da caixa de gachetas, e provocando o desgaste dos eixos. Para evitar aquecimento e desgaste, as gachetas eram mantidas frouxas.

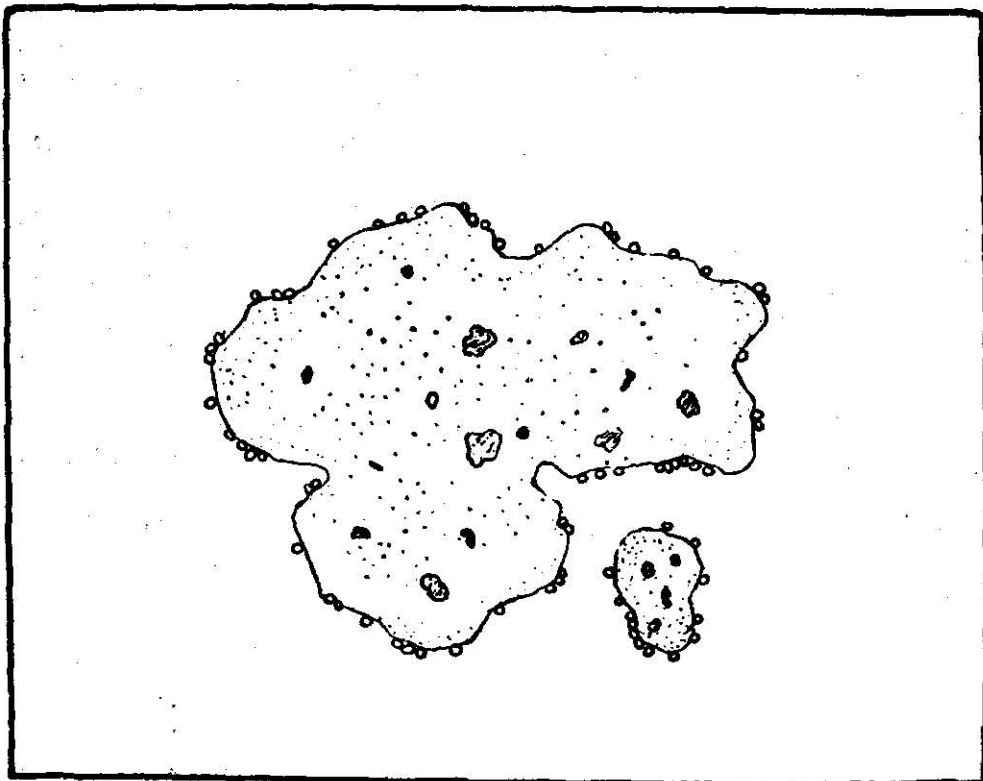
O ar, aspirado pelas bombas, não entravam em solução, nos primeiros momentos, tanto assim que escapava numa das juntas da canalisação de recalque. Logo depois, porém, sôb uma pressão de pouco mais de cinco atmosferas, elle era completamente dissolvido, podendo a água, sôb aquella pressão, dissolver grande quantidade de ar. Na instalação de tratamento, o excesso de ar dissolvido procurava libertar-se, até ser attingido o equilibrio de saturação para a pressão atmospherica naquelle local. Pequenas bolhas de gás eram formadas ao contacto com as superficies solidas, ás quaes ellas adheriam. Como os flocos offereciam enorme superficie, junto delles as bolhas iam formar-

Representação dos flocos com as bolhas de ar.

se, diminuindo-lhes a densidade e levando-os para a superficie da agua. Nas chicanas a formação não era observada, não só devido ao turbilhonamento nellas existentes como tambem devido á formação dos flócos só começar proximo da passagem para as bacias de decantação.

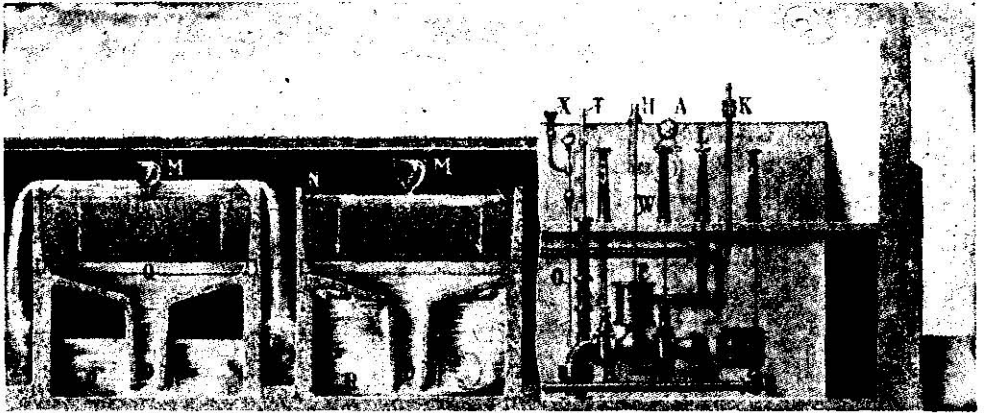
Secção Transversal dos Filtros Reiser.

A causa desse borbulhamento tinha sido investigadas havia tempo, tendo sido encontrada a seguinte explicação: Os filtros de Santo Amaro funcioam com cerca de 2,25 mts. de carga total. A camada

dagua, acima do leito filtrante, é de apenas 25 centímetros, e, nessas condições, no funcionamento dos filtros, predomina a "carga negativa". Ha, portanto, depois que a perda de carga attinge a um valor igual ao da carga positiva, a produção de um vacuo parcial dentro do filtro, o qual cresce á medida que augmenta a perda de carga, e cujo maximo é attingido quando esta alcança o limite em que deve ser feita a lavagem. Como nas paredes de concreto das camaras dos filtros havia defeitos, — que se manifestavam com infiltrações, observadas em diversas camaras, — quando a perda de carga passava de

certo limite, havia, ainda que em proporções bem reduzidas, entrada de ar através das paredes, ar esse que era expellido por ocasião da lavagem. Conquanto o proprio ar, dissolvido na agua, pudesse se desprender e formar bolhas no interior do leito filtrante, na zona de carga negativa, o borbulhamento, por ocasião das lavagens, era levado a conta dos defeitos nas paredes de concreto, visto se manifestar sómente num ou noutro filtro, e diminuir ou cessar logo que as paredes eram reparadas.
