Identificação das ligações prediais de esgoto irregulares ou clandestinas no município de Itapema (SC)

Identification of irregular or clandestine sewage building connections in the municipality of Itapema (SC)

Camila Burigo Marin | Tania Denise Pedrelli | Janete Feijó | Giovane Bruno Krieser* | Diego Leonardo Arruda Galiani DOI 10.4322/dae.2015.007

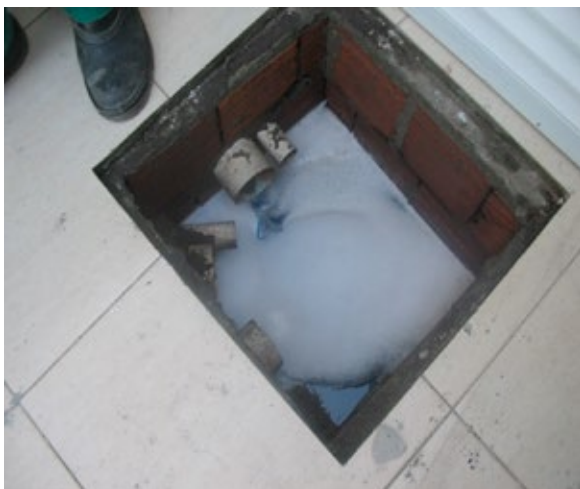
A principal irregularidade no ramal predial interno nas águas servidas das áreas de serviço foi o direcionamento dessas águas para a caixa de gordura, como apresenta a Figura 12.

Figura 12 – Águas servidas da área de serviço direcionadas à caixa de gordura.

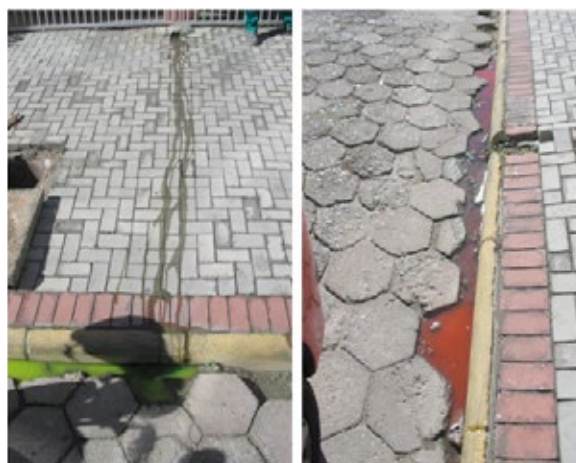
A principal irregularidade no ramal predial interno nas águas servidas das pias de churrasqueira foi o não direcionamento dessas águas para a caixa de gordura. Em algumas edificações, havia ligação à rede pluvial, diretamente no passeio, como mostra a Figura 13.

Figura 13 – Águas servidas das pias de churrasqueira ligadas diretamente à rede pluvial.

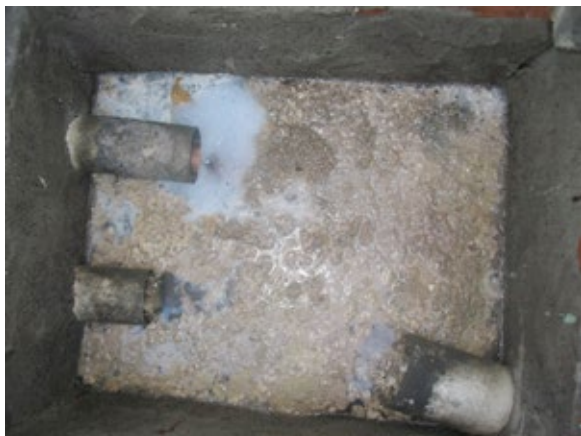
Figura 14 – Caixa de gordura irregular, sem sifão (curva/joelho) para a retenção da gordura.
