Formação de Espuma em Tratamentos D'Água

MILLO RAFFIN

Eng. Químico e Civil — Curitiba - Paraná

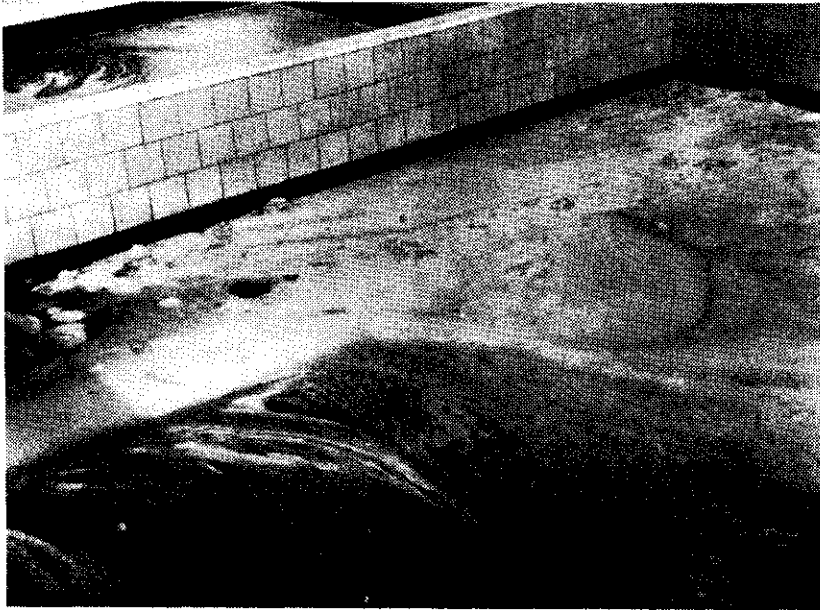
Fig. 1

Espuma na superfície do filtro.

No entanto, quando não fôr adicionada a quantidade correta de clarificante, a água decantada acusará um teor de alumínio residual bastante forte, o qual estará sob a forma de $Al(OH)_3$ coloidal, capaz de estabilizar a espuma formada pelo ar aspirado, como acima se indicou; finalmente, essa espuma estabilizada poderá acumular na superfície dos filtros ou, após a filtração, no reservatório enterrado, dependendo da velocidade da floculação do colóide $Al(OH)_3$, resultante do alumínio residual. As fotografias n.ºs 1 e 2 mostram um caso de acúmulo de espuma na superfície do filtro e no reservatório enterrado proveniente de um excesso de alumínio residual na água decantada.

Naturalmente, a primeira correção deverá ser na quantidade de coagulante adicionado, que deverá ser determinada por uma prova de floculação (jar test).

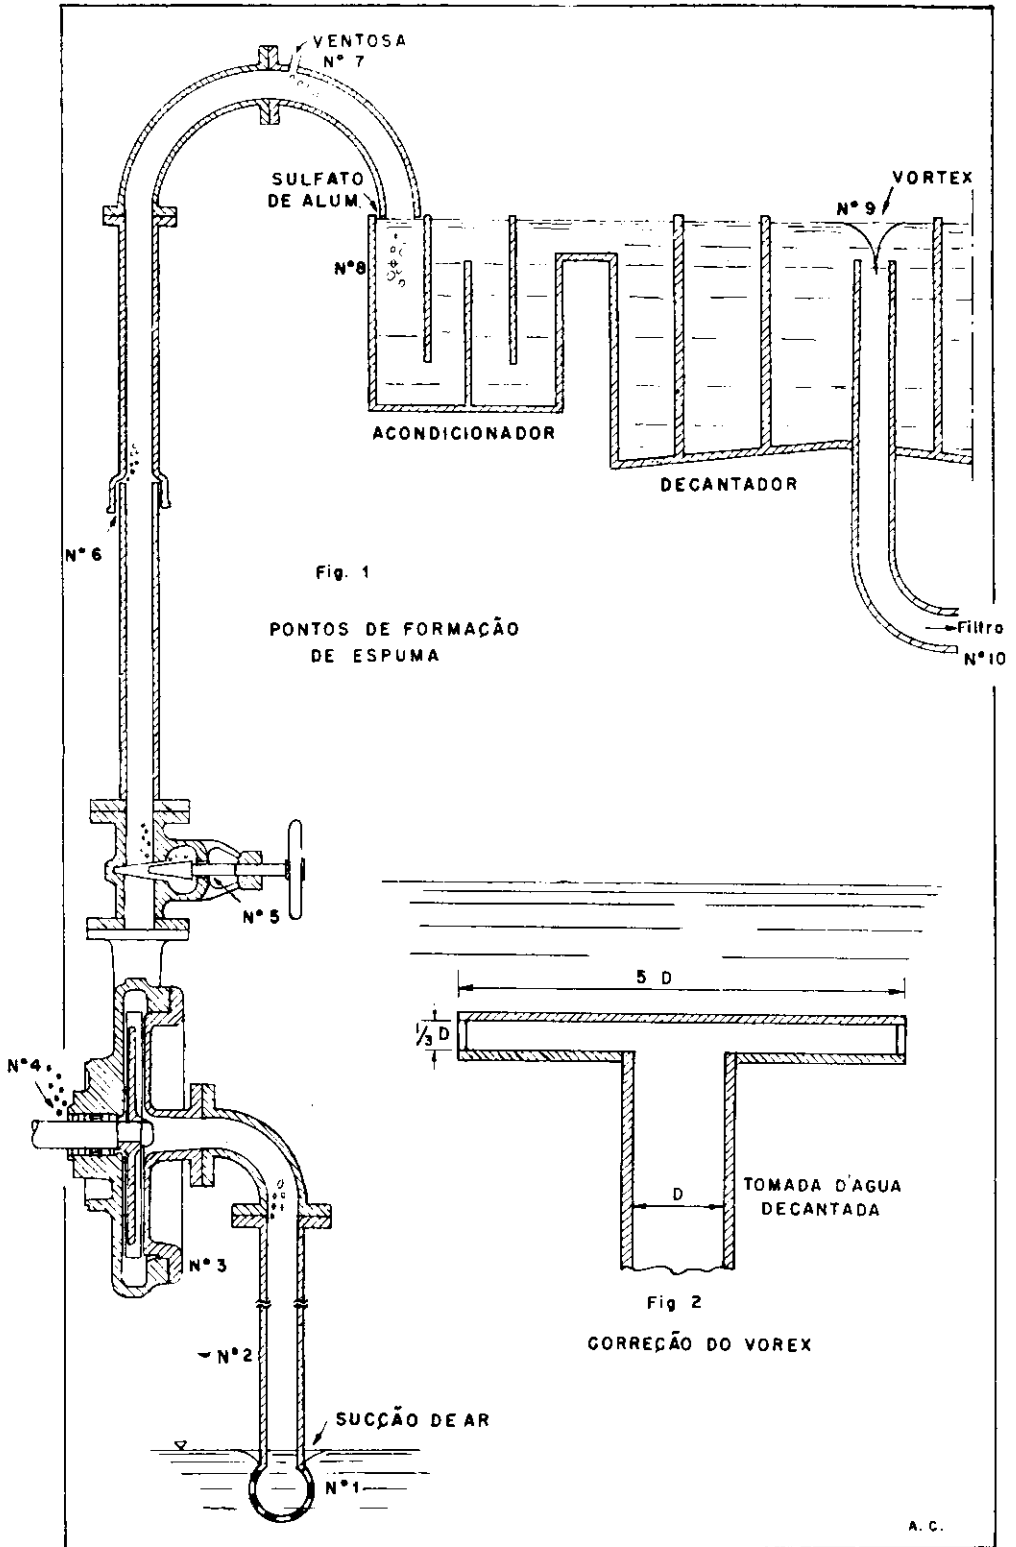
As canalizações só podem captar a água superficial e, por isto, o ponto de tomada está situado próximo à superfície, o que dá origem a um vortex que aspira o ar para dentro da canalização de captação da água decantada.

Para as canalizações de captação de água decantada, pode-se minimizar a aspiração de ar pelo dispositivo indicado na fig. 2, observando-se a relatividade das dimensões aí indicadas.
