CONCRETO PROJETADO SALVA RESERVATÓRIO DA SAEC EM SÃO PAULO

ENG.º WILIAN CECILIO (*)

Em 1959/60 o DAE (Departamento de Água e Esgotos) construiu, objetivando o abastecimento da parte alta, o Reservatório Elevado do Sacomã, naquele bairro de São Paulo.

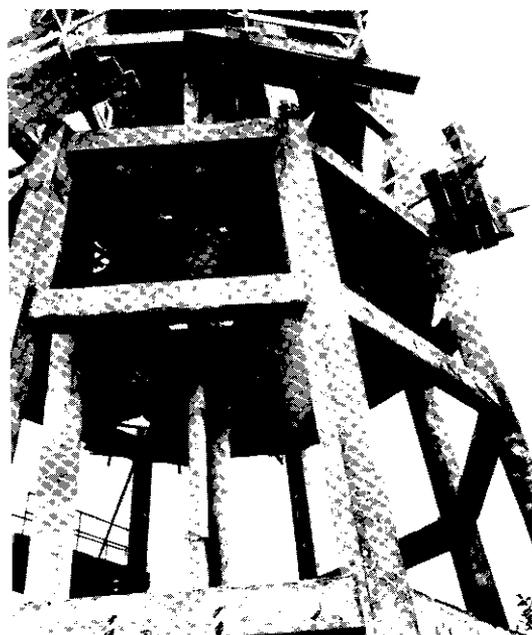
As fotografias de n.ºs 1 a 4 dão perfeitamente idéia do estado de danificação em que ficou a estrutura, a ponto de preocupar seriamente a Diretoria de Operação, que solicitou da Superintendência da SAEC, autorização para a imediata demolição da estrutura e eliminação do Reservatório Elevado, passando o abastecimento para o recalque direto.

FOTO 4 — Vista geral.

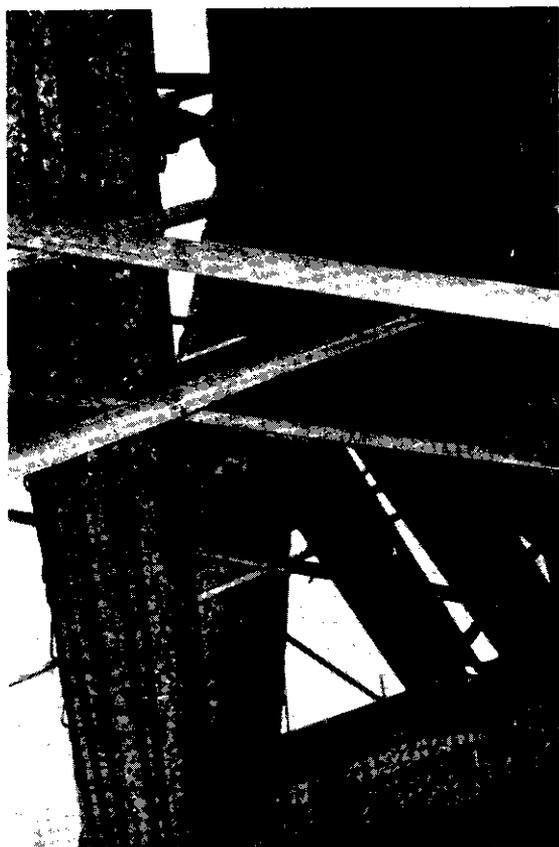
FOTO 5 — Vista inferior de viga do 1.º anel. Observe-se a perda total do revestimento e a oxidação das armações.

- 1.º) Corte de todo concreto esborado ou afetado pela ferrugem da ferragem, incluindo também corte por trás da ferragem oxidada nos pontos em que a oxidação já havia provocado a perda da aderência entre a armadura e o concreto, por processo manual ou por equipamento pneumático aprovado;

- 2.º) Colocação de ferragem adicional, soldada, substituindo ou complementando até ser atingida a seção da ferragem original.
Os estribos também foram recuperados um a um;

- 3.º) Aplicação de intensa limpeza das zonas afetadas e tratadas, com jato de areia especial seca, seguida de lavagem com jato de ar e água, prepara a superfície para receber a camada de concreto projetado;

- 4.º) Aplicação de concreto projetado através de máquina especial, nas superfícies tratadas até se completar a seção original da peça.
- 5.º) O método de recuperação é clássico, é o mais usado internacionalmente, exigindo a sua aplicação, de pessoal e equipamento especializados.

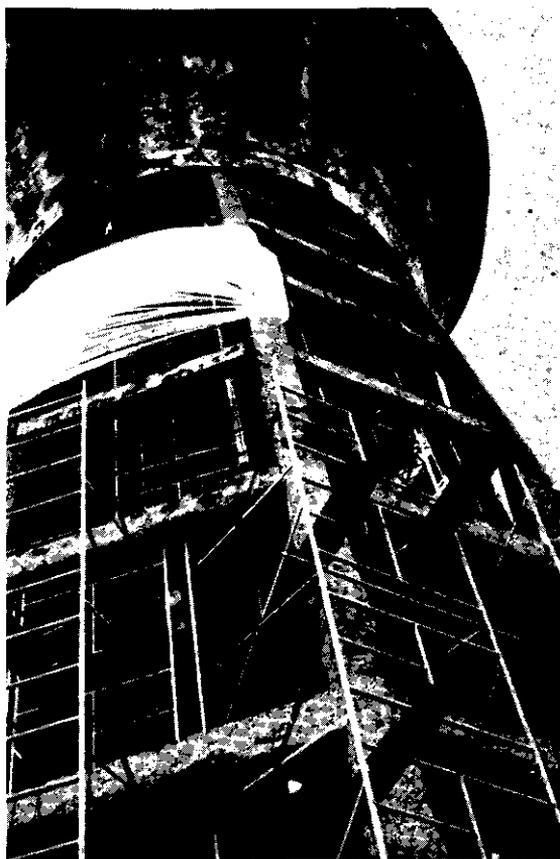
FOTO 6 — Vista geral. Observe-se o plástico para proteger dos ventos de 40 e 50 KM/H.

Outro aspecto observado foi o envolvimento das áreas de trabalho, por lonas para evitar o empregnamento das fachadas e telhados vizinhos pelas sobras do concreto projetado, aplicado por compressor de ar comprimido de grande capacidade, e que eram arremessados a mais de 50 metros de distância.

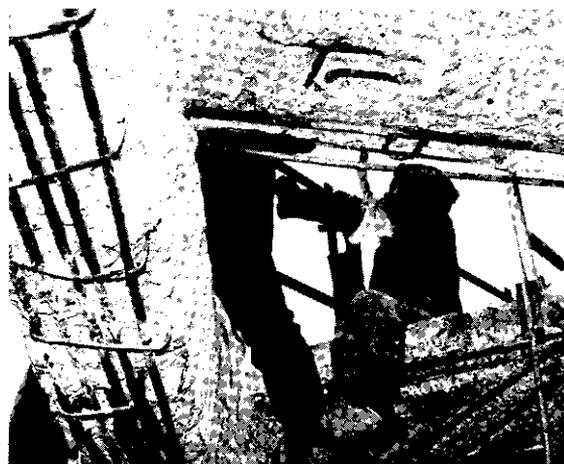
FOTO 7 — Vista inferior de vigas do 2.º anel. Observe-se o homem amarrado com cinto e corda devido aos ventos.

Pitorescamente, observamos durante a execução da obra a necessidade da ancoragem dos operários que trabalhavam na parte alta da torre, devido o perigo de serem projetados pelo impacto dos ventos.

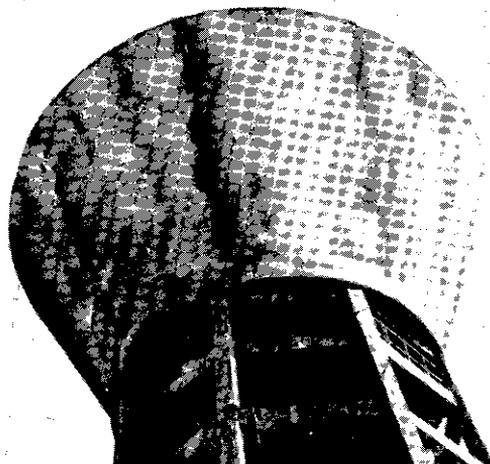
FOTO 8 — Vista do Reservatório já recuperado.

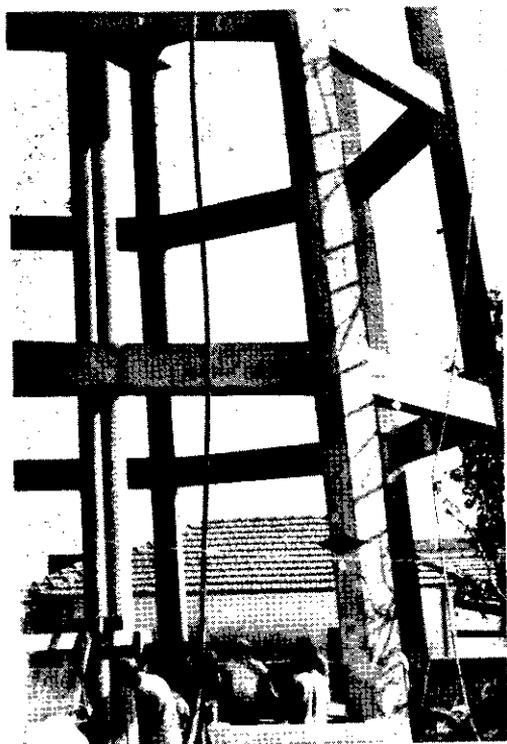
FOTO 9 — Vista dos Pilares na parte baixa já recuperados.

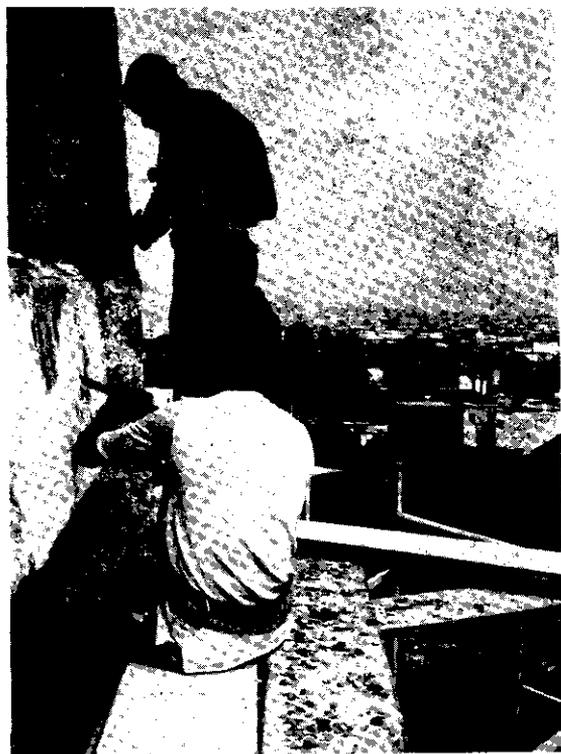
FOTO 10 — Vista de homens no 5.º anel. Observe-se a periculosidade do trabalho.

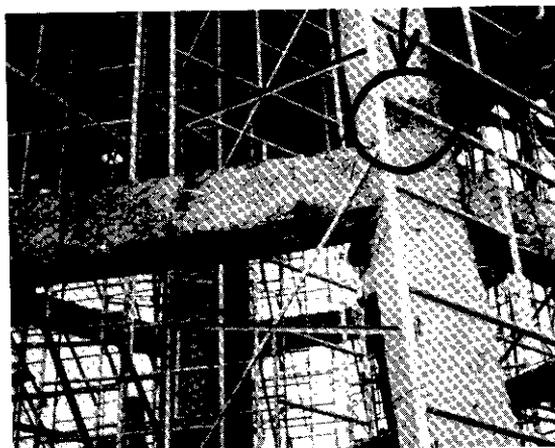
FOTO 12 — Vista de viga e pilar na altura do 2.º anel. Este Pilar foi encamisado no trecho assinalado.
