AVALIAÇÃO DA CORROSÃO E INCRUSTAÇÃO EM TUBULAÇÕES DE ÁGUA - ATRAVÉS DO TESTE DE COUPON

Engenheiro MURIZ CURY QUEIROZ*
Engenheiro MÁRIO JINITI OMORI
Engenheiro PEDRO CAETANO SANCHES MANCUSO

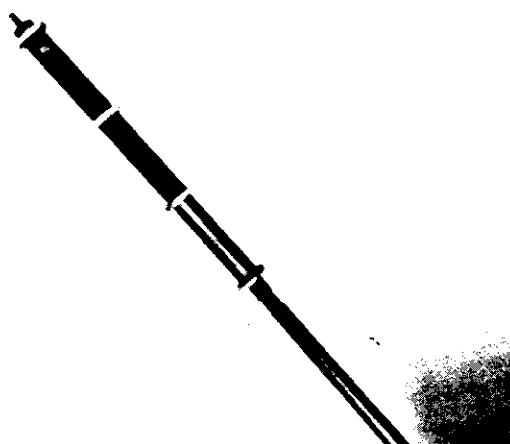
Haste principal com seus componentes.

- a — haste principal de aço inoxidável para fixação dos corpos de prova.
- b — buchas e arruelas de teflon para evitar o fenômeno da corrosão galvânica.
- c — suporte flangeado de proteção da haste principal.

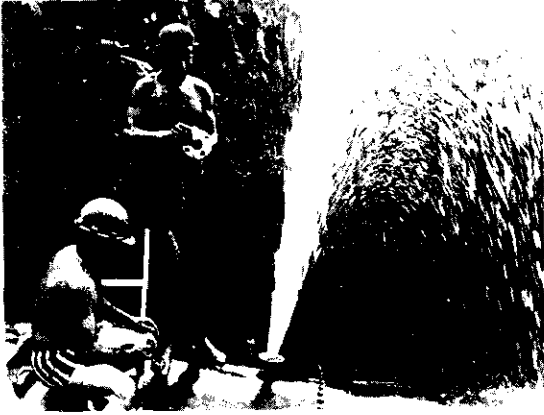
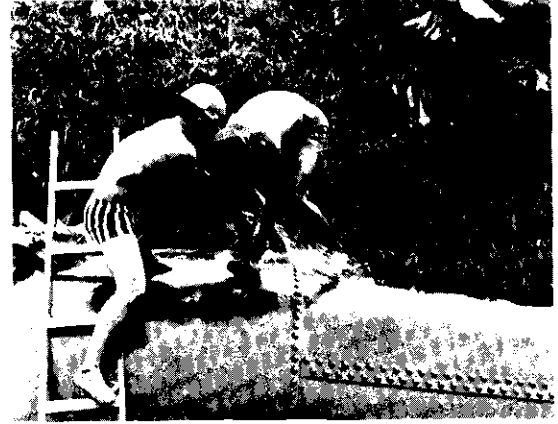
Seqüência da instalação do Teste de Coupon na Adutora do Rio Claro.

4 — Aplicação do teste de coupon na adutora — Após a preparação dos testes de coupon, monta-se as buchas de Teflon na haste principal, intercalando-se os corpos de prova com uma arruela de teflon.

A haste principal deverá ser montada no suporte flangeado de proteção e após isso in-

troduzido no ponto conveniente da adutora. Esta haste deverá estar imersa dentro da tubulação a uma profundidade mínima de 20 cm.
