Limpeza de Tubulações

JOSÉ VANDERLEI RODRIGUES (1)
MARCOS ANTONIO MORETTI (1)

1. INTRODUÇÃO

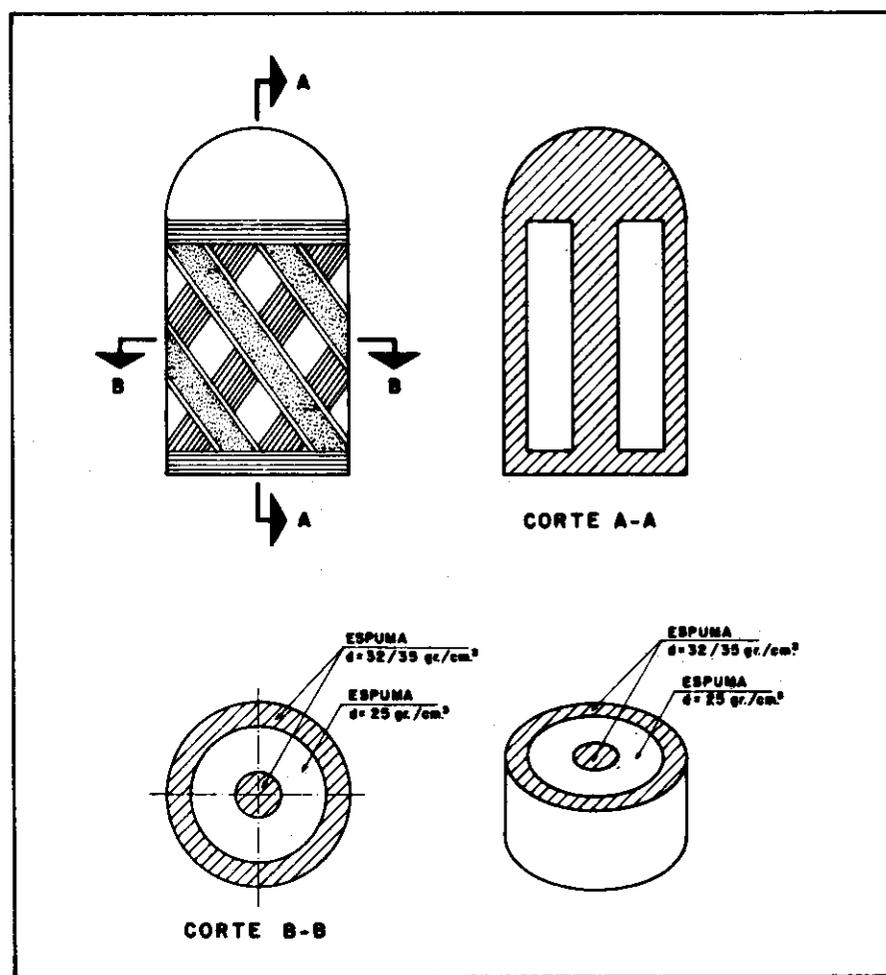
FIGURA 1 — Polly-Pig.

2.1. POLLY-PIG: - (FIG. 1)

É uma peça cilíndrica, confeccionada com material flexível de Poliuretano e parcialmente recoberta com fitas abrasivas ou escovas de aço, fixa-

das com polímero em forma de espiral. As peças de menor diâmetro são maciças, contudo as maiores são constituídas de um núcleo envolvido por lençóis de espuma e na parede externa uma coroa ligada ao núcleo na mesma base.

A finalidade dos lençóis de espuma é permitir que o Polly-Pig passe por curvas de 90° sem sofrer rachaduras que o tornariam ineficaz a partir dessa ocorrência.

O princípio de deslocamento da peça está baseado no diferencial de pressão gerado pelo próprio Polly-Pig que cria uma perda de carga localizada.

Geralmente o diâmetro da peça é 25 a 30 mm maior que o diâmetro interno da tubulação e a sua introdução é feita obtendo-se a sua deformação através de esforços externos, que após cessados, permitem que o Polly-Pig volte à sua forma primitiva graças ao material elástico de que é constituído. Por ser também esponjoso, ao entrar em contato com a água, a força exercida por ele nas paredes da tubulação é maior, pois há um preenchimento dos vazios, havendo maior compressão das escovas ou do abrasivo, que atuam como limpadores durante o seu deslocamento.

Para o grupo de tubulações sem revestimento é utilizado o Polly-Pig com escovas de aço e para o outro grupo, o Polly-Pig com fita confeccionada com material abrasivo.

As peças utilizadas pela SABESP foram compradas da GIRARD POLLY-PIG dos Estados Unidos, nos diâmetros de 1000 e 1200 mm, contudo a sua confecção é perfeitamente viável de ser feita no Brasil. Com aproveitamento de sucata após uma limpeza, foi montado nas oficinas da Divisão de Planejamento da Operação — DAB. 1, um Polly-Pig de 200 mm, que foi passado em uma adutora da Cidade de Cajuru, no interior de São Paulo.

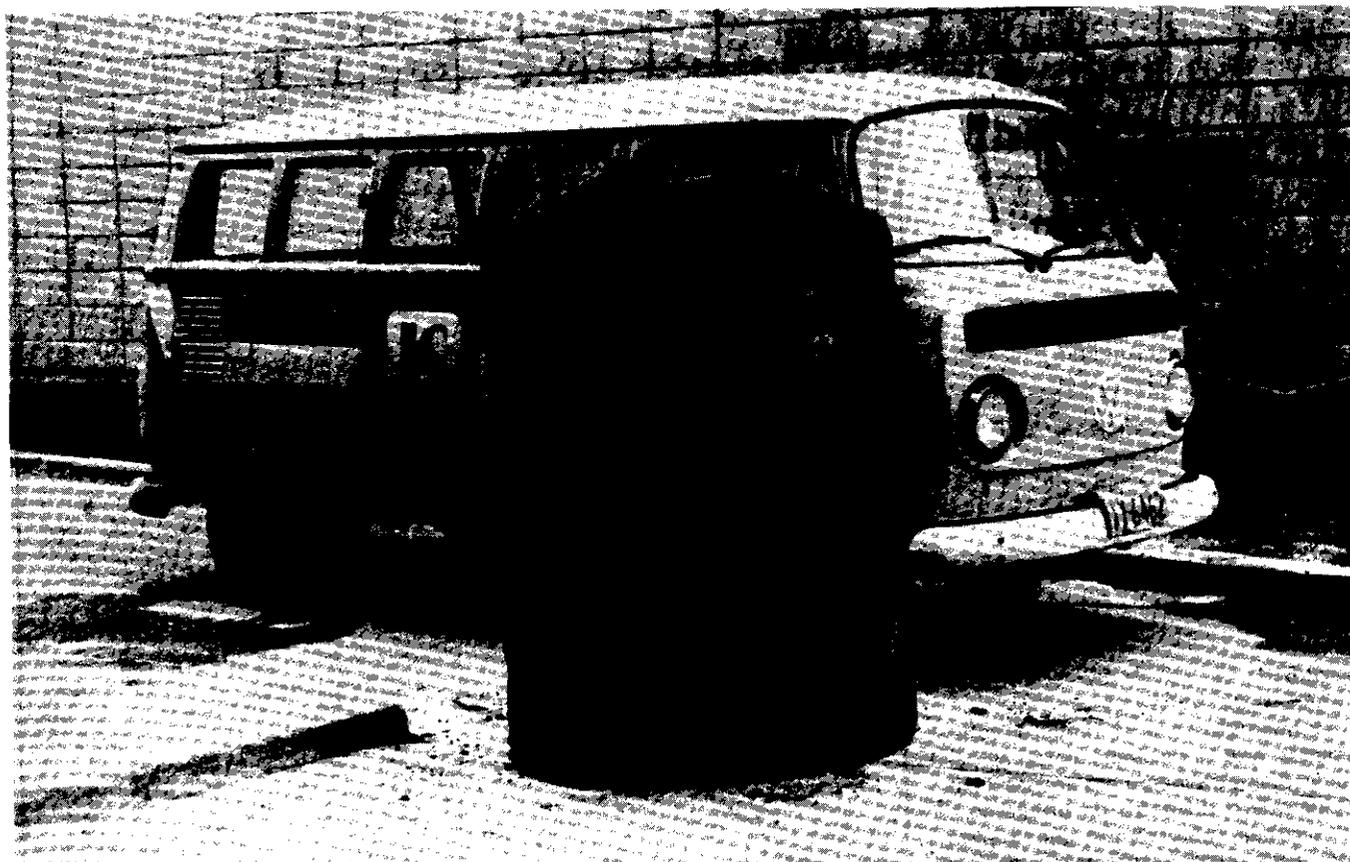
FIGURA 3

Assim, foram colocadas ripas transversalmente ao Polly-Pig e apertadas por meio de um cabo de aço, e mantidas assim por 24 horas, após o que foram retiradas, e antes que a peça voltasse às suas condições iniciais, procedeu-se à sua introdução no tubo. Mais tarde, verificou-se que mesmo sem essa providência pode-se colocar a peça no tubo, empurrando-a por meio de uma retro-escavadeira ou outro equipamento, desde que o tubo fique fixo e o Polly-Pig seja protegido por uma madeira. (Fig. 3).

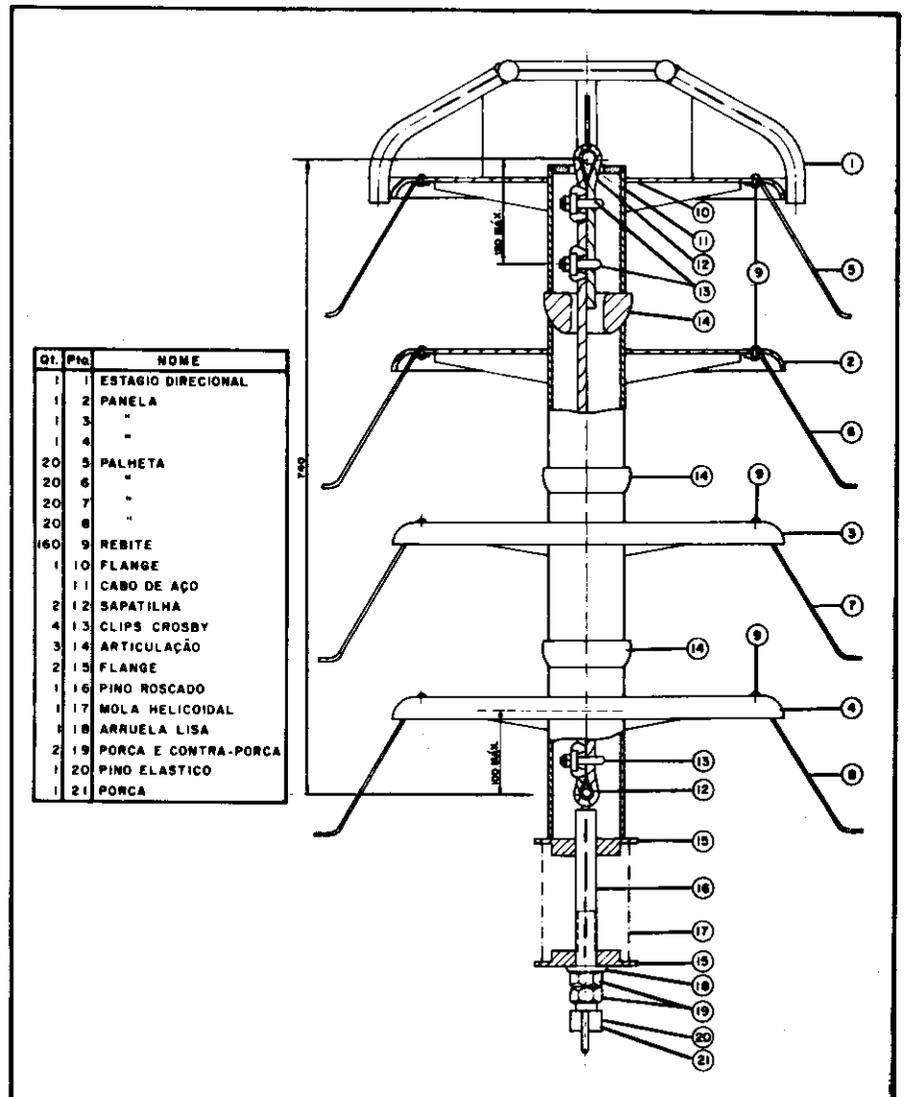
FIGURA 4 – Primeiro Projeto de Raspador Hidráulico feito na SABESP.

de Raspador Hidráulico, que foi feito nas oficinas de manutenção da SABESP, composto de vários estágios, cada um com pares de palheta fixadas diametralmente e intercaladas com extremidades dentadas e lisas e acoplados por meio de uma corrente que passa pelo centro dos estágios, e é fixada a uma mola espiral devidamente dimensionada para dar flexibilidade ao conjunto. O diâmetro externo da peça era de 40 a 50 mm maior que o diâmetro nominal da tubulação e as palhetas feitas em aço SAE-1095 temperado, com dureza entre 58 e 63 R.C. (Fig. 4).

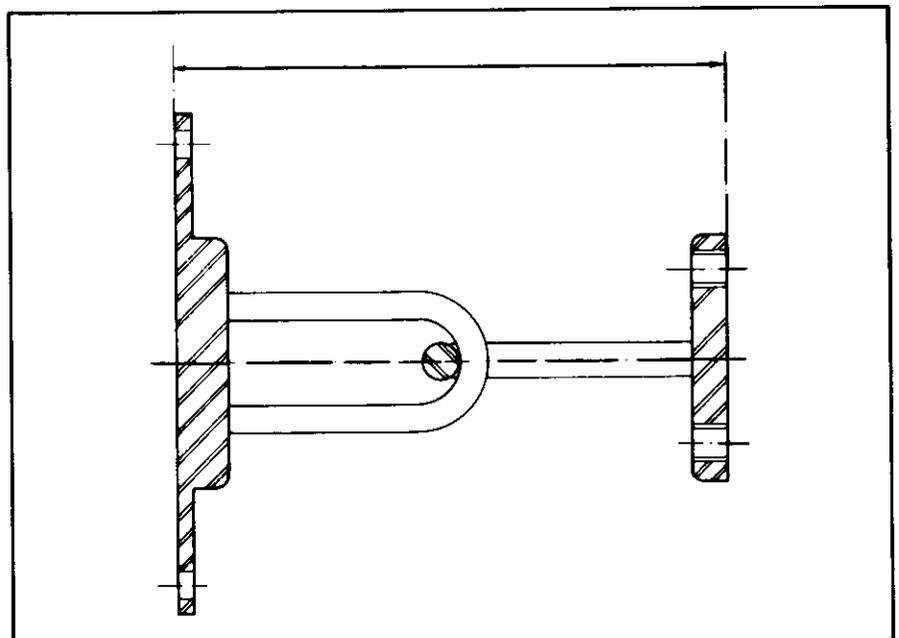
FIGURA 5 – Primeira alteração feita no Projeto inicial do Raspador Hidráulico.

Duas alterações foram feitas no projeto inicial: a primeira foi na conexão entre os estágios, onde foi eliminada a corrente de fixação e passou-se a adotar um sistema de elos soldados aos estágios, como mostra a figura 5. O método não foi eficiente, pois a solda efetuada não apresentou a penetração suficiente e soltou-se o elo do primeiro estágio, fazendo com que a peça guia virasse, provocando a paralisação do conjunto. A localização da mesma foi feita, sem problemas, com testes de perda de carga que indicaram o trecho e depois por meio de geofone, detectando o ponto exato onde se encontrava.

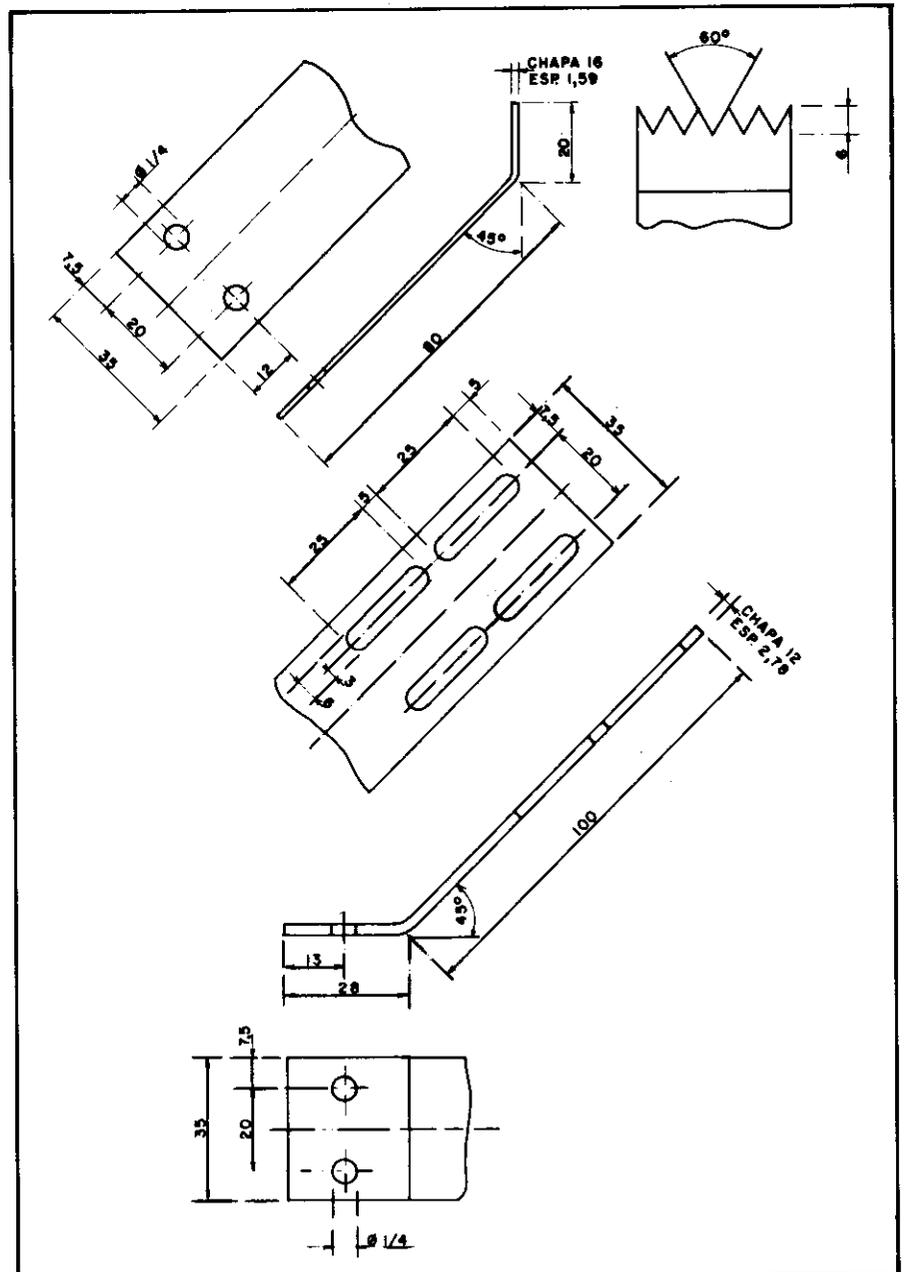
FIGURA 6 – Segunda alteração feita no Raspador Hidráulico.

A segunda pretendia utilizar a mesma peça para vários diâmetros, no caso, 550, 600 e 650 mm, o que provocou alterações na confecção das palhetas, dividindo-as em duas partes, uma fixa e a outra móvel e de comprimento variável, conforme a figura 6. O resultado não foi satisfatório, pois a alteração veio a provocar o en-

fraquecimento das palhetas, que se quebravam ao menor esforço junto às paredes do tubo. As duas alterações foram, então, descartadas.

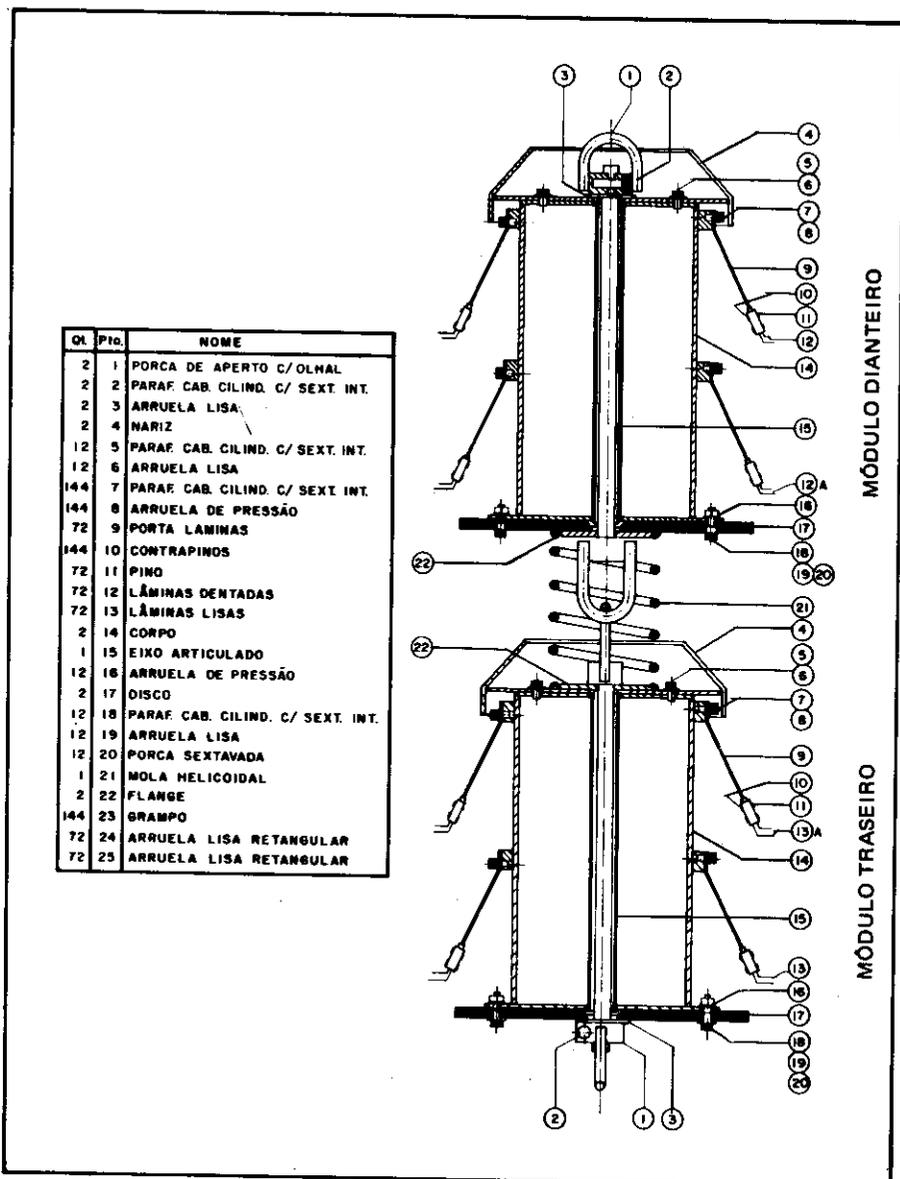
FIGURA 7 - Raspador de Arraste Hidráulico - Nova Concepção

peça, além da formação de estrias motivadas pelo desalinhamento das palhetas. Assim sendo partiu-se para a execução de uma peça com o formato de um tubo fechado, aumentando consideravelmente o empuxo quando imersa em água. Com isso o peso de uma peça para diâmetro de 1000 mm, com valor igual a 500 kg passou a ser como resultante do peso menos o empuxo um valor menor que 100 kg. Preocupou-se também com a excentricidade das palhetas em cada estágio, procurando-se cobrir toda a seção do tubo. (vide figura 7).
