Reavaliação do uso dos poços de visita na operação da rede coletora(*)

Darcy Odair Brienza (1)
Luiz Ernesto Suman (2)
Victor Oscar de Seixas Queiroz (3)

Reavalia o uso dos poços de visita na rede coletora do município de São Paulo. As experiências visando à sua eliminação ou substituição e o emprego de materiais não convencionais, objetivaram a redução dos custos, o emprego dos equipamentos de desobstrução e limpeza disponíveis no mercado e a dispensa do acesso do homem ao interior do poço, sem prejuízo da eficiência operacional. É apresentada uma relação de novos dispositivos e seus respectivos custos.

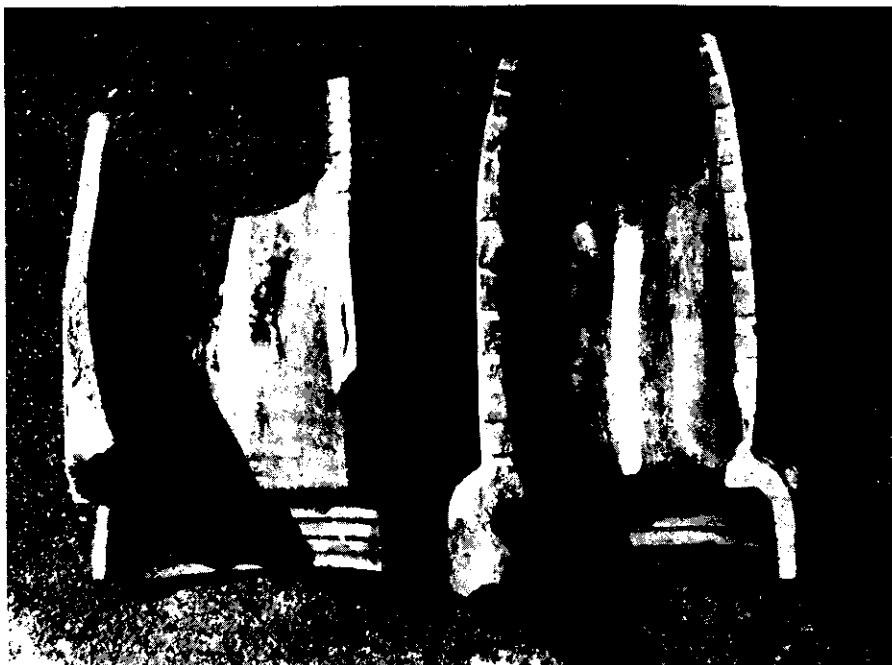
Figura 10 — Curva danificada pela "Bucket Machine"

(5-Cv4-3), a obstrução para teste dos equipamentos. Com relação à "Seweroder" e "High Velocity", o funcionamento foi normal, não ocorrendo o mesmo com a passagem da "Bucket Machine", que danificou as curvas (Fig. 10).

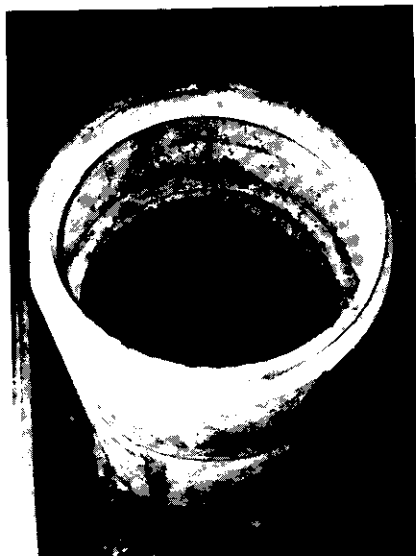
Figura 11 — Anéis de concreto na construção de um poço de visita

Substituiu-se, em seguida, a junção por um poço tubular de \varnothing 0,6 m (Fig. 11).

A fim de eliminar a quantidade de juntas existentes nos poços de visita, hoje executados com tijolos ou blocos que permitem a infiltração de água do lençol freático, projetou-se a construção de PV, para coletores de \varnothing 0,15 m a 0,3 m, que representam 95% ou mais do total das redes existentes, em anéis de concreto pré-fabricados.

A altura dos anéis foi projetada com 0,4 m para facilidade de manejo, e o balão ou câmara de trabalho terá a altura máxima possível resultante da superposição de um número inteiro de anéis. A base do PV é de concreto, como nos poços tradicionais, e o primeiro anel é assentado sobre a banqueta, onde fica engastado.

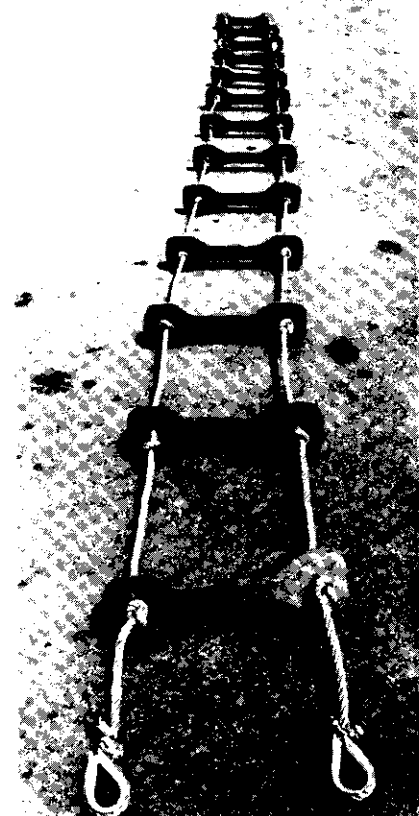
Figura 17 — Escada flexível com cordas de náilon e degraus de madeira

O acesso, quando extremamente necessário, será feito através de escada flexível, com cordas de náilon e degraus de madeira (Fig. 17).

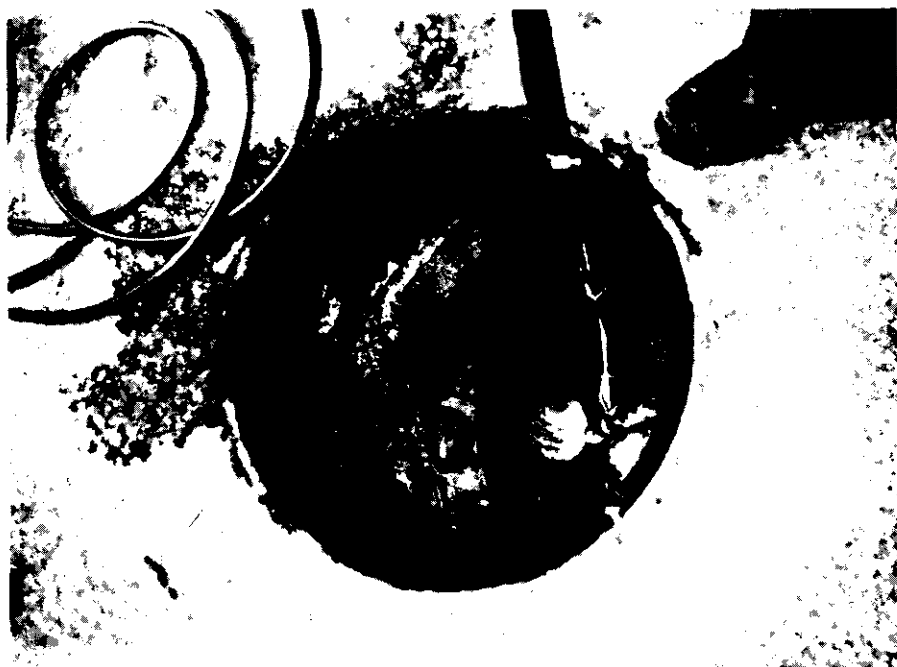
Figura 19 — Bexiga Pneumática no interior do PV, já inflada

Para substituir a barragem executada com saco de areia, foi utilizada a "Bexiga Pneumática". A princípio, observou-se que o homem descia no PV a fim de introduzi-la no coletor e, por intermédio de uma bomba de ar, executava a barragem.

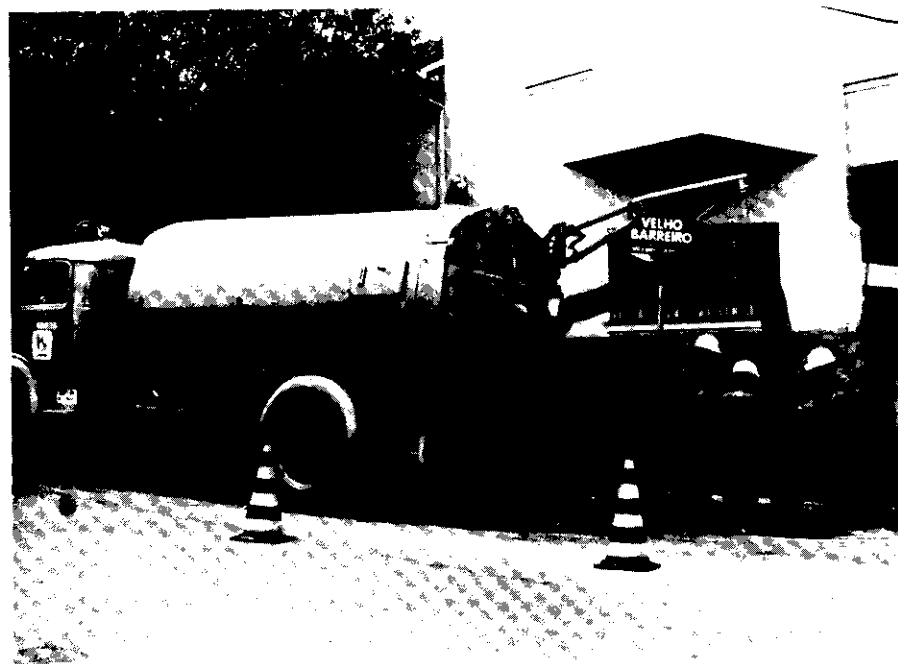
Figura 20 — Aspiradora mecânica de fabricação nacional, para a limpeza do PV por succionamento

limpeza no PV, foi utilizada a aspiradora mecânica com capacidade de aspirar 6 m³ e, conseqüentemente, sete poços de visita por viagem, em média (Fig. 20).
