Experiências numa ETE

A pesar de sua simplicidade e de seu pequeno porte, a partida e operação experimental de uma estação de tratamento de esgotos trouxeram para a Sabesp valiosas experiências a nível operacional, servindo de importantes subsídios para projetos a serem elaborados ou mesmo para modificações ou ampliações de estações já existentes.

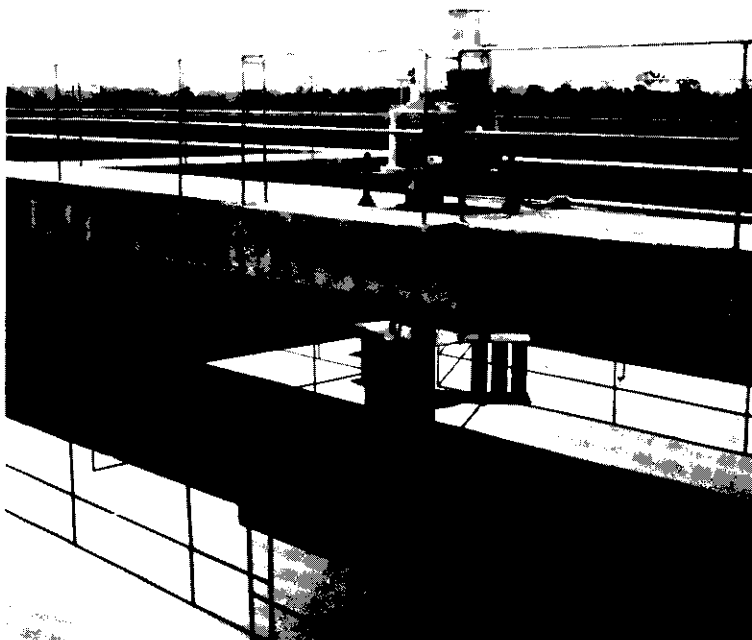
Foto 6 — Tanque de aeração com um dos AMS

a) Os aeradores mecânicos fixos adotados na ETE Humaitá demonstraram ser extremamente vulneráveis às variações de nível hidráulico no TA. Em consequência disso, os motores superaqueciam e o funcionamento era interrompido. A alternativa de reduzir a submergência dos rotores para minimização do problema encontrou sua limitação, pois nos intervalos entre os funcionamentos das bombas de recalque, as submergências dos rotores reduziam-se a níveis muito baixos (cerca de 5cm), comprometendo tanto a capacidade de mistura, quanto a introdução de oxigênio. O problema não foi ainda solucionado devidamente.

b) Devido à pequena distância vertical deixada entre o rotor e a passarela, esta sem a proteção lateral, os aerosóis gerados pelos rotores são bastante intensos, expondo os operadores em contato direto com o LA. O problema é agravado nos dias de ventos fortes, frequentes na região, tornando o trabalho bastante difícil.

c) Porém, o problema mais grave relacionado com aqueles aeradores é a baixa capacidade de transferência de oxigênio. Por conseguinte, a concentração de OD no TA raramente superava 1,0mg/l, mesmo na fase de aeração prolongada. Este problema será melhor detalhado mais adiante.
