Diagnóstico de qualidade das águas do Canal do Mangue (Rio de Janeiro)

Mangue channel (Rio de Janeiro) water diagnosis

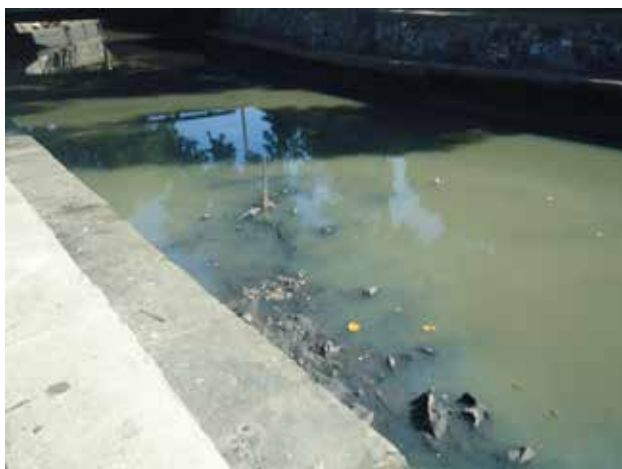
(a)

- Assoreamento do canal, de modo mais expressivo no ramo da Avenida Presidente Vargas. Em vários pontos, havia pequenas ilhas de material sedimentado, como ilustrado na Fig. 7a;

Figura 7. a) Assoreamento do canal em alguns pontos b) Lançamento de água no canal.

Para melhorar a qualidade da água do canal e o seu estado geral, cabem as seguintes propostas:

- Primeiramente, o órgão municipal responsável pelo canal deve estabelecer uma gerência específica para o mesmo, com funções definidas e com recursos para manutenção e aprimoramentos;
- Entre as ações mais prementes está a necessidade de dragagem do leito do canal, sobretudo no trecho da Avenida Presidente Vargas;
- Deve-se estudar a possibilidade de instalação de pontos de aeração, possivelmente sob as pontes,

para aumentar o nível de OD e, presumidamente, a capacidade de autodepuração das águas;

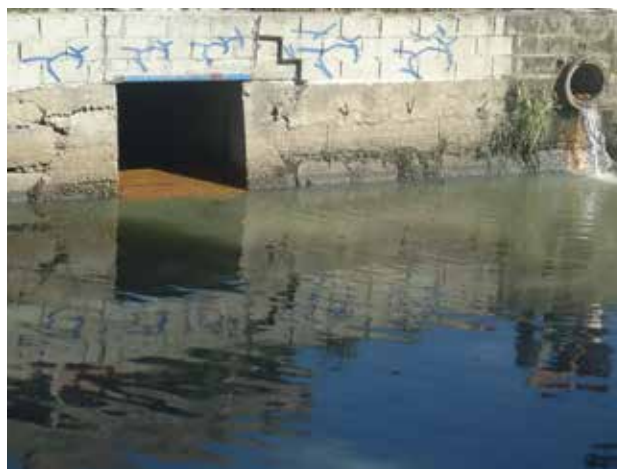
(b)

- Existência de várias tubulações com saída nas margens do canal, sendo que em algumas delas não havia escoamento, mas em outras havia escoamento de água, cuja proveniência era incerta, pois não se tratava de água pluvial (Fig. 7b);
- Material flutuante (plásticos, madeiras e outros), sobretudo no trecho do canal acima citado;
- População de rua utilizando a água do canal e, até mesmo, abrigando-se nas bocas de saída de

tubulações sem escoamento situadas nas margens do canal;

- A instalação de sistemas para remover material flutuante também deve ser estudada;
- Trabalho conjunto com outras secretarias municipais pode ser conduzido no sentido de atender e orientar a população de rua que se abriga e usa as águas do canal;
- Mapear os pontos de lançamento (tubulações) de águas pluviais e identificar lançamentos irregulares;

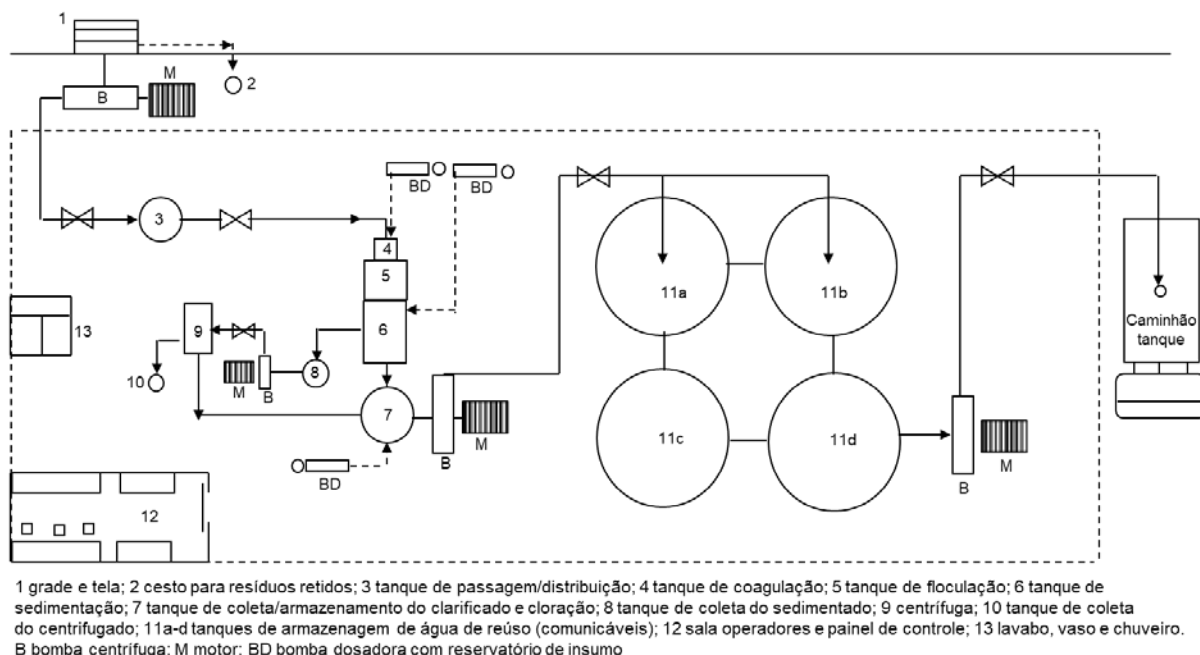
Figura 8. Esquema de uma instalação para produção de água de reúso.

Tal central poderia ser construída em espaço disponível no início da Rua Francisco Eugênio ou em local não utilizado do terreno pertencente à Estação Leopoldina, adjacente ao canal. Essa instalação poderia processar $160 \text{ m}^3/\text{dia}$, em período de 8 a 10 horas, para atender à demanda de 10 caminhões-tanque de 20 m^3 de capacidade. A Fig. 8 mostra um esquema ilustrativo do que poderia vir a ser a central de produção de água para reúso. Os equipamentos componentes do processo e demais instalações não estão em escala, pois as suas dimensões dependem de vários fatores, inclusive dos padrões de dimensão comercializados pelos fornecedores. Entretanto, o retângulo com linhas pontilhadas está na proporção correspondente à área real do espaço interno da central de reúso ($10 \times 25 \text{ m}$).

Essa central de tratamento pressupõe para o seu funcionamento as seguintes unidades ou processos principais: captação da água com calha retentora de sólidos grosseiros; estocagem e distribuição em tanque pulmão, coagulação e floculação em fluxo, cloração, estocagem de água e alimentação de caminhões. As unidades ou processos acessórios são: centrifugação do sedimentado; dosagem de insumos (coagulante, floculante, hipoclorito). Embora não tenha sido feito o cálculo dos equipamentos e o projeto mais detalhado, estima-se que a área demandada para tal instalação seja um terreno de 10x25 metros, podendo ser menor, caso alguma verticalização seja possível.

Para a situação proposta, a água seria coletada próxima ao ponto 2 da amostragem, no trecho de influência do descarte dos rios Joana e Maracanã.
