Organização de um serviço de hidrômetros(*)

ENG. ATAULPHO COUTINHO

III. O SERVIÇO DE HIDRÔMETROS

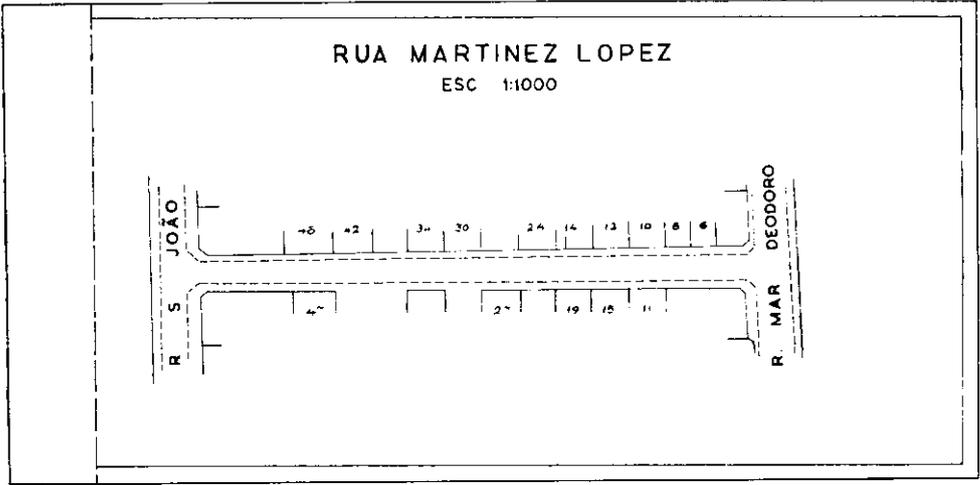
FIG. 8 — Planta semi-cadastral de logradouro

Em seguida, utilizaram-se como elementos de confronto, os dados dos Boletins da fig. 7, organizados com o objetivo principal de revêr os lançamentos das taxas de água e esgoto, trabalho reconhecido como de necessidade. Era imperioso reduzir a evasão de renda, provocada por ligações e extensões abusivas. De um modo geral, embora as fichas abrangessem um grande número de quesitos importantes e úteis, os resultados da apuração não foram plenamente satisfatórios, pela fôrma apressada como se realizou o serviço. Na verdade, surgiram reclamações em número considerável, que só puderam ser completamente eliminadas com o cadastro de hidrômetros, por nós organizado e orientado com auxílio das plantas cadastrais de ruas (fig. 8). O cadastro dos Boletins terminou em abril de 1943, dando-se início em junho ao de hidrômetros, concluído seis meses depois com cêrca de 23 000 contribuintes e 7 200 hidrômetros cadastrados. Como se vê na fig. 8-a, o trabalho constou de:

- a) Correção de todos os elementos da planta cadastral, isto é, nome da rua, número dos prédios, prédios omitidos, etc.;
- b) Indicação de todos os prédios abastecidos por hidrômetros, dando dêstes, nesta ordem: marca (pela inicial), número, calibre, sua posição aproximada na propriedade e todos os demais prédios ou economias por êle supridos.

Por sua vez, nas plantas foram escritas as matrículas de todos os prédios (mesmo os não abastecidos com hidrômetro), criadas originalmente pelo serviço de mecanização sem obedecer, infelizmente, a um critério desejável.

Vê-se, por exemplo, que numa mesma rua, a Martinez Lopez, tanto se pode ter a matrícula 2 631 para o número 16, como a 5 518 para o prédio em construção, quando deveriam possuir uma raiz comum para facilidade de contrôle e correção. Por ocasião da transcrição, também as matrículas foram conferidas, suprimindo-se as que se

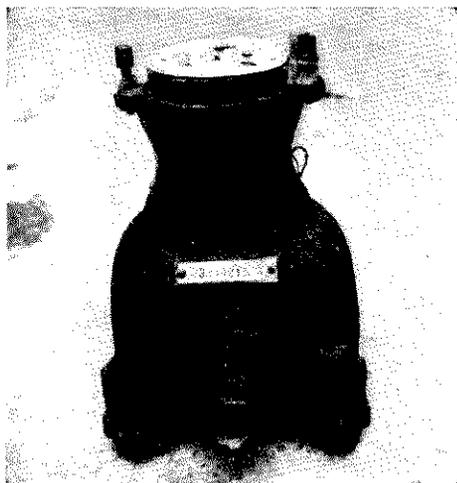
FIG. 16

As figs. 16 a 21 ilustram bem a questão. Em primeiro lugar (fig. 16), um hidrômetro Empire-Victory é visto em estado de novo, na posição que mostra o manguito de admissão da água. Na fig. 17 aparece outro medidor, cuja instalação inicial data de fevereiro de 1944 e o primeiro consêrto, de dezembro do mesmo ano; a última instalação, em zona de abastecimento da Vicência-Bento Peixoto, durou apenas cinco meses, dando para se notar a tuberculização da parte interna do manguito de admissão. Do mesmo hidrômetro é a fotografia da fig. 18, visto do fundo, retirado o prato, para o interior da caixa; aí então, o fenômeno se apresenta de forma mais sensível, bastando fixar a atenção para o crivo no interior da caixa, lado esquerdo, que aparece com os furos quase completamente obturados pelo processo de corrosão (os pontos brancos no fundo da caixa denotam crescimento de fungos (?). Por outro lado, pela fig. 19, se verifica também a oxidação externa da caixa de ferro fundido de outro medidor do mesmo fabricante, inutilizado; no local da última instalação (zona de abastecimento da 1.ª linha adutora), esteve quatorze meses em funcionamento e nas figs. 20 e 21 pode-se apreciar os notáveis efeitos da auto-corrosão no interior da caixa (tuberculos em grande número) e no prato. Neste último há também uma camada de argila depositada e sobre a qual se desenvolvem fungos (?) (pontos brancos).

Desejamos chamar atenção sobretudo, para os efeitos da corrosão (auto-corrosão, em particular) verificada notavelmente nos hidrômetros Empire-Victory de caixa de ferro fundido, adquiridos e instalados durante a última guerra.

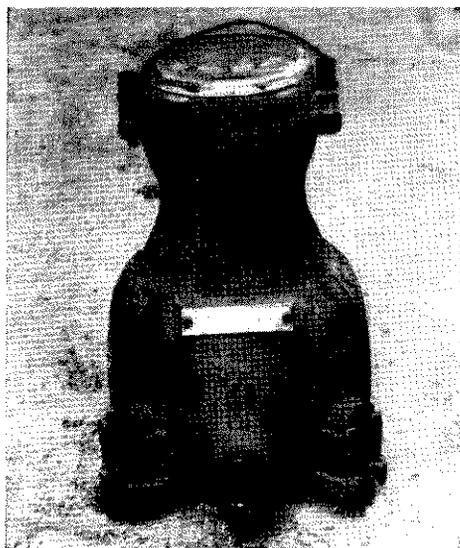
FIG. 19

Vale lembrar, em matéria de depredações, o exemplo da Fig. 19, que dá uma idéia aproximada do estado em que era possível encontrar-se um medidor.

nado na 1.^a Parte deste trabalho (ver Fig. 19).

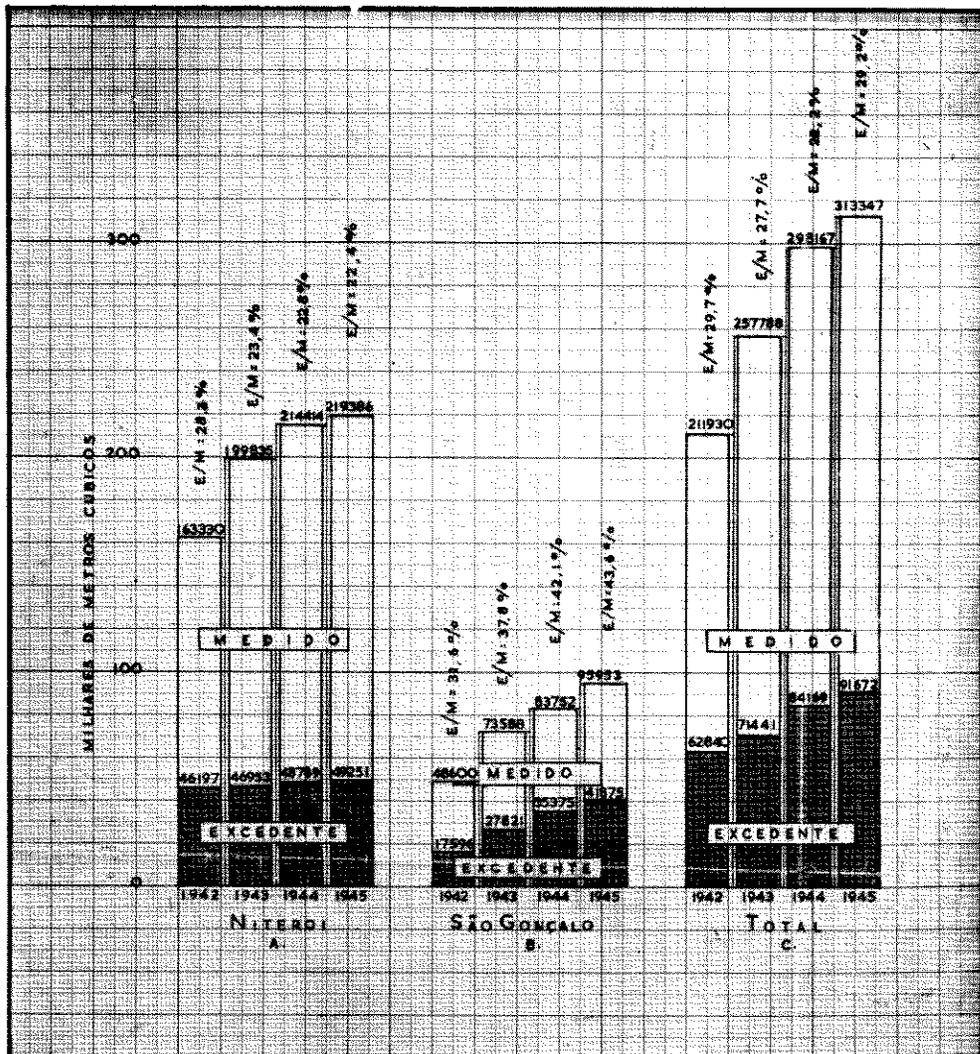
FIG. 22

CONSUMO MEDIDO E EXCEDENTE
NO
QUADRIÊNIO 1942-1945

MÉDIA ARITMÉTICA DOS CONSUMOS MENSAIS

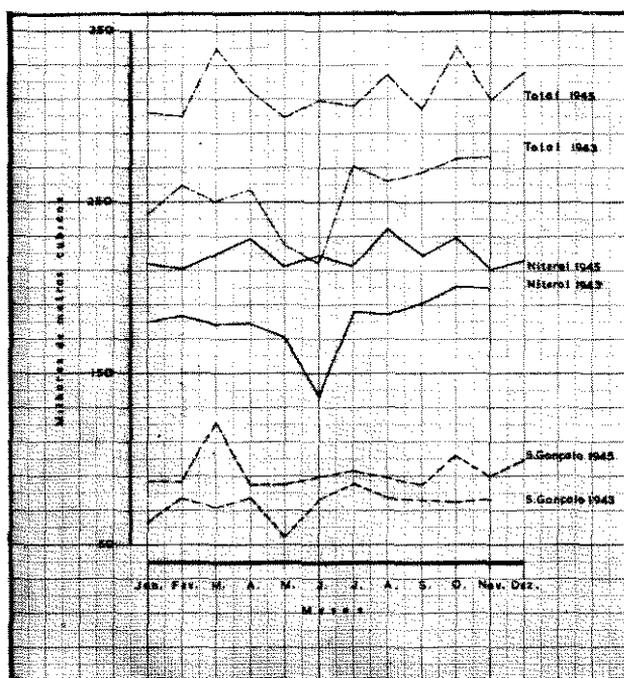
FIG. 23

NITEROI E SÃO GONÇALO

CONSUMOS TOTAIS MEDIDOS
1943 e 1945

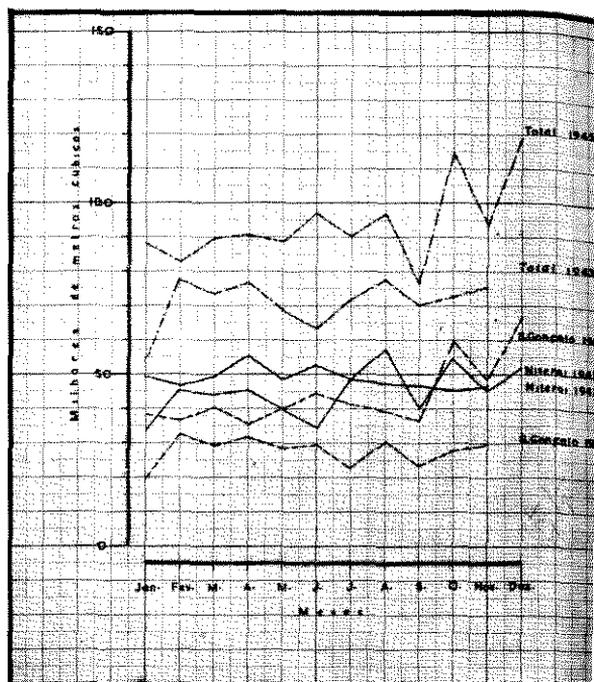
FIG. 24

CONSUMOS EXCEDENTES
1943 e 1945

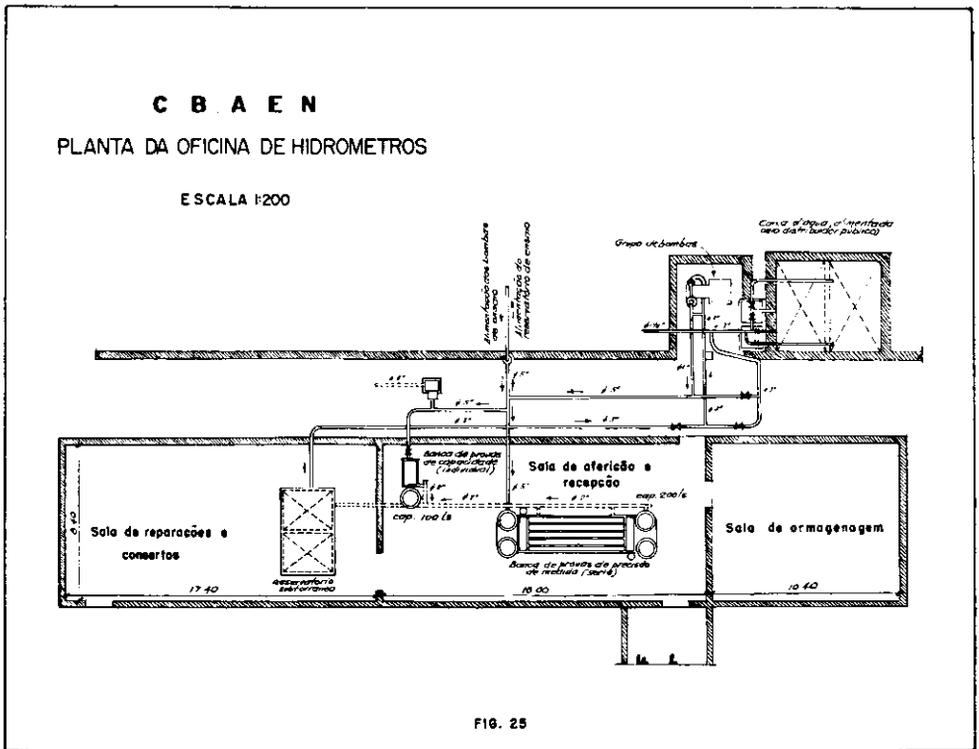
um pedestal de alvenaria, tudo mais foi construído em oficina da localidade, compreendendo: a mesa de ferro, o cabeçote de êmbolo, a régua indicadora de

ao alto, no fundo, a canalização de recalque de 125mm de diâmetro, para êsse reservatório, que também servia de alimentadora das bancas. O reservatório subterrâneo existente na sala de re-

vazão, as reduções de bronze, o registro de contrôlo, a conexão para os bocais graduados e demais apetrechos necessários. A utilização de bocais graduados resultou da impossibilidade de obtenção de um registro especial, como se vê nas bancas de fabricação estrangeira. Conforme a prova a realizar, utilizava-se o bocal capaz de fornecer a vazão desejada, indicada simultaneamente, pela régua graduada, com graduações múltiplas de cada lado do tubo de vidro, de 0 a 600 litros/hora à esquerda dêste, e de 0 a 3.000, à direita.

O suprimento de água das bancas se fazia por intermédio de um reservatório especialmente construído com adequada capacidade e em cota tal que permitisse uma pressão aproximadamente constante durante as provas, de 40m de coluna de água. Na Fig. 26 vê-se

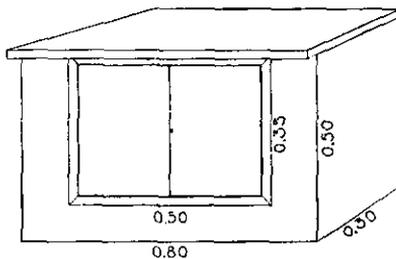
CAIXA PARA ABRIGO DE MEDIDORES DOMICILIARES

Modelo para caixa em madeira, concreto ou outro material

Dimensões da Caixa (mínimas)
