BOLETIM

REPARTIÇÃO DE AGUAS E ESGOTOS

Diversas determinações visando a pesquisa da origem das Concreções dos Hidrometros (*)

Objêto do ensaio: — Diversas determinações visando a pesquisa das concreções dos hidrometros.

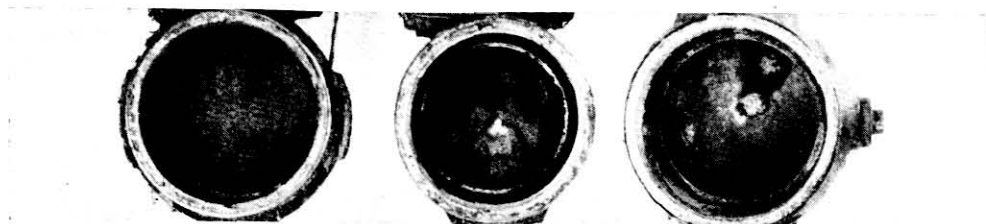
Fotografia n.º 1 — Aspecto das carcassas dos hidrometros apresentados a exame, mostrando as concreções.

Nos hidrometros que funcionaram na rede de aguas tratadas pelo sulfato de aluminio e hidróxido de calcio e cloro, observou-se uma disposição bastante intensa de uma substancia gelatinosa quando humida, e pulverulenta quando seca, de cor amarelo claro, formando concreções regularmente compactas nas varias peças que compõem o aparelho; essas concreções estavam porem, localizadas em regiões determinadas, mais ou menos as mesmas para aparelhos da mesma marca, conforme segue; (V. fotografias n.ºs 1,2,3,4,5 e 6.)

Hidrometros X. — Os pontos preferidos pelas concreções são geralmente os parafusos de regulação da caixa de turbina, tanto no interior como no exterior da caixa, assim como da parte da caixa de engrenagens, cujo fundo constitue o tétó da caixa de turbina: — a placa de metal branco, que serve de espera para os pinhões das engrenagens; — o parafuso de mola que preme a engrenagem da bucha estanque que se liga ao totalizador.

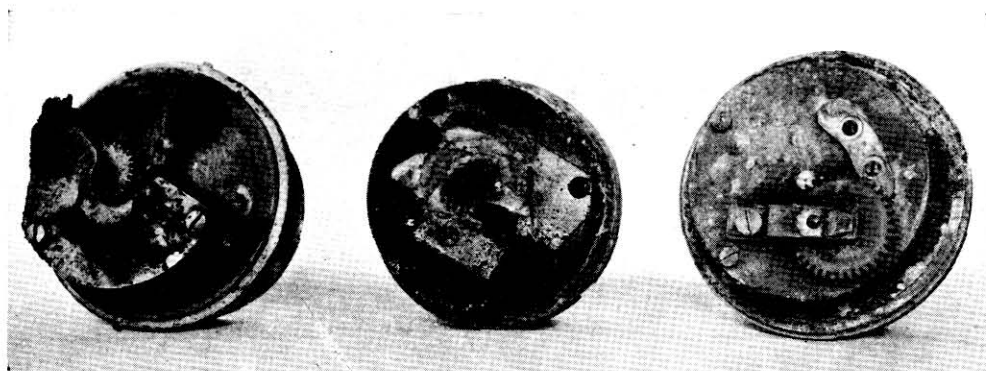
Fotografia n.º 2 — Aspecto da placa onde se acha a engrenagem da ligação do movimento da turbina ao totalizador dos hidrometros estudados, mostrando as concreções

Hidrometros Y. — As concreções aparecem no fundo externo da caixa de turbina, ao redor do parafuso do pinhão do rotor e dos parafusos que prendem as laminas de regulação; — ao redor do parafuso e laminas de barragem no interior da caixa da turbina, tanto no fundo como na tampa; — no fundo interno da caixa de engrenagens; na placa de metal branco que serve de espera para os pinhões das engrenagens e na peça adicional que retem a engrenagem de comunicação com o rotor e no fundo da carcassa, em correspondencia com as concreções da caixa de turbina.

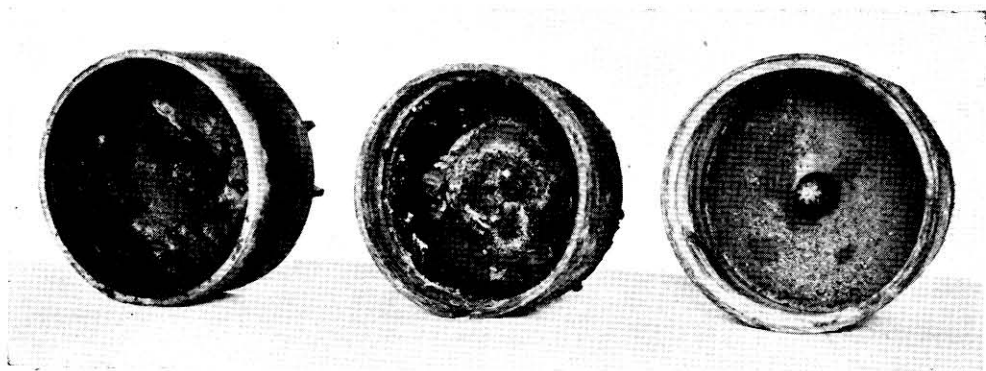
Fotografia n.º 3 — Aspecto do fundo interno das caixas de engrenagens dos hidrometros estudados, mostrando as concreções.

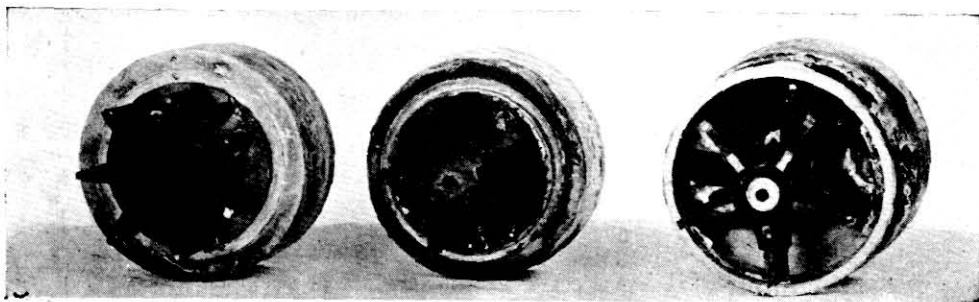
Fotografia n.º 4 — Aspecto do fundo externo das caixas de engrenagens e dos rotores dos hidrometros estudados, mostrando as concreções.

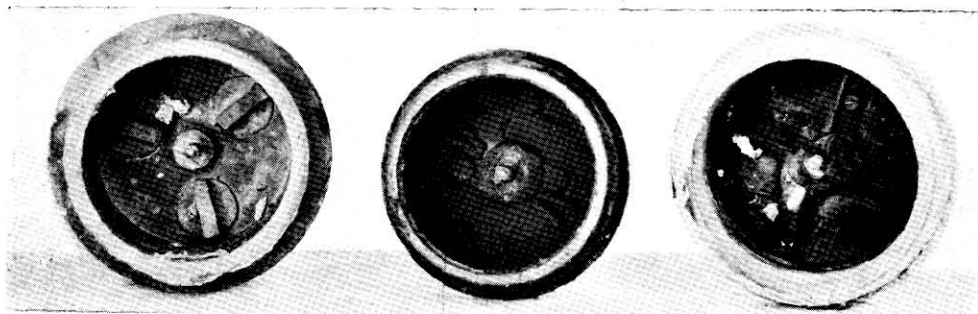
Fotografia n.º 5 — Aspecto do fundo das caixas de turbina dos hidrometros estudados, mostrando as concreções.

Hidrometros Z. — Os depositos aparecem ao redor do parafuso de espera do pinhão do rotor, no fundo externo da caixa de turbinas; — no interno da dita caixa, ao redor do mesmo parafuso e das laminas da cruzeta de regulação existente nessa caixa; — sobre a travessa da regulação existente acima do rotor e depositos pequenos no fundo da caixa de engrenagens e ao redor da placa de espera de pinhões das engrenagens; no fundo da carcassa e ao redor do parafuso lateral de inspeção, que fica ao nível da travessa.

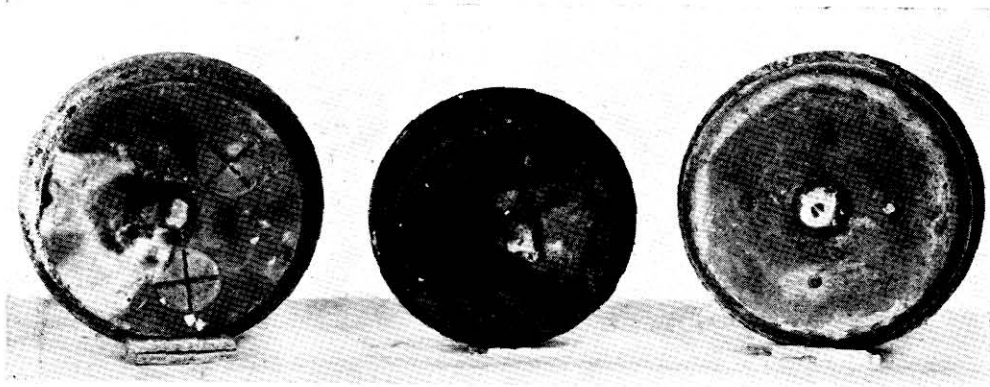
Fotografia n.º 6 — Aspecto do fundo externo das caixas de turbina dos hidrometros estudados mostrando as concreções.

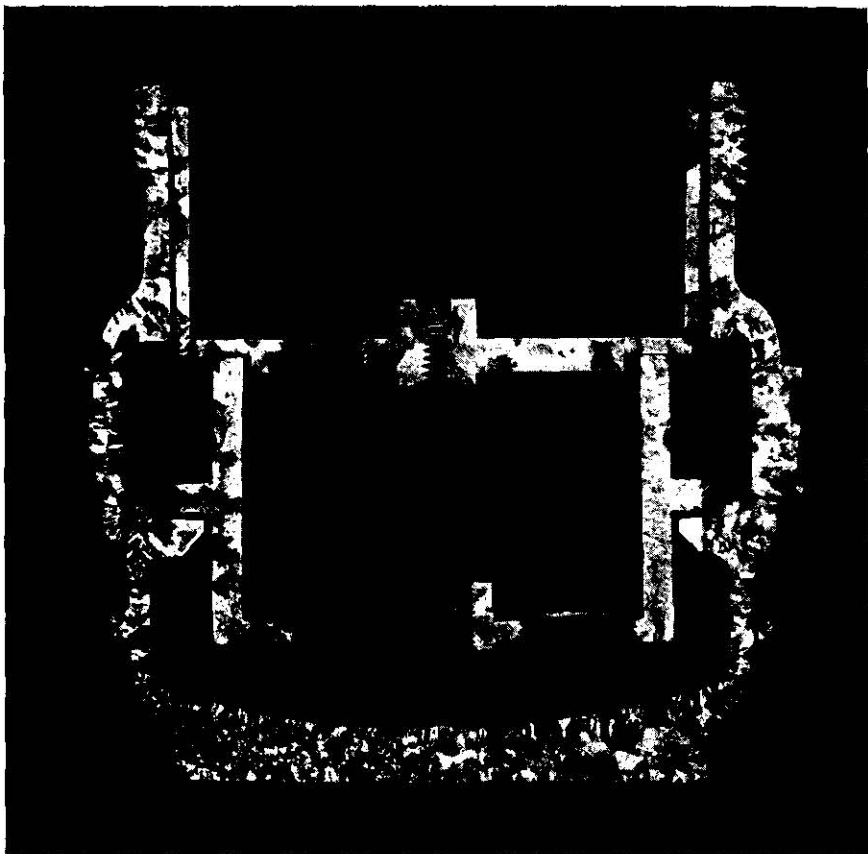
Fotografia n.º 7 — Aspecto da secção axial de um dos hidrometros estudados, após o ataque com o reativo de percloroeto acido de ferro em solução aquosa.

As macrografias tiradas de um corte transversal dos aparelhos e algumas partes onde a corrosão era mais intensa dão uma indicação das zonas corroidas e da profundidade da corrosão observada. (fotografias nos. 7, 8, 9, 10, 11 e 12).

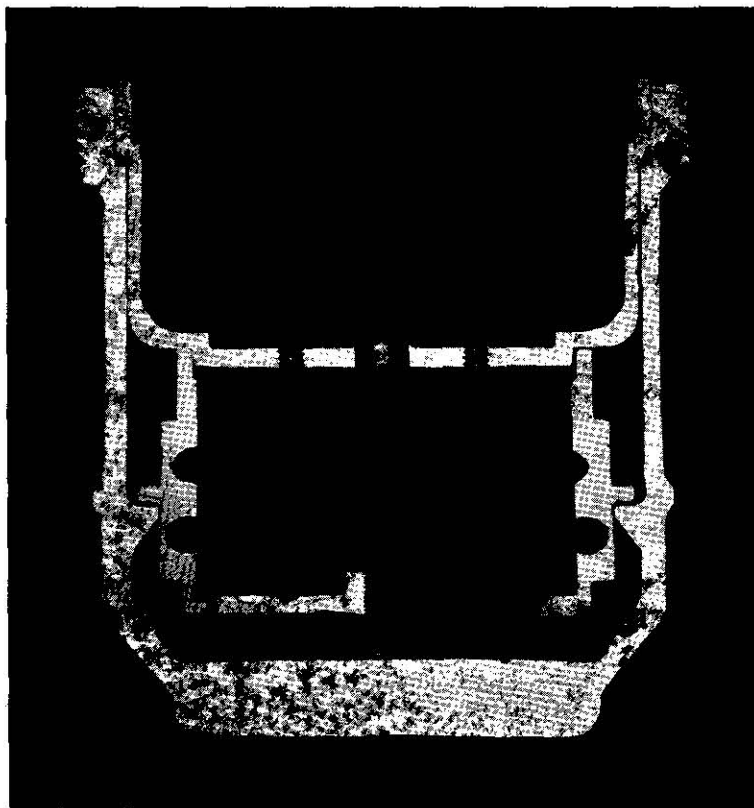
Fotografia n.º 8 — Aspecto da secção axial de um dos hidrometros estudados após o ataque com o reativo de percloroeto acido de ferro em solução aquosa.

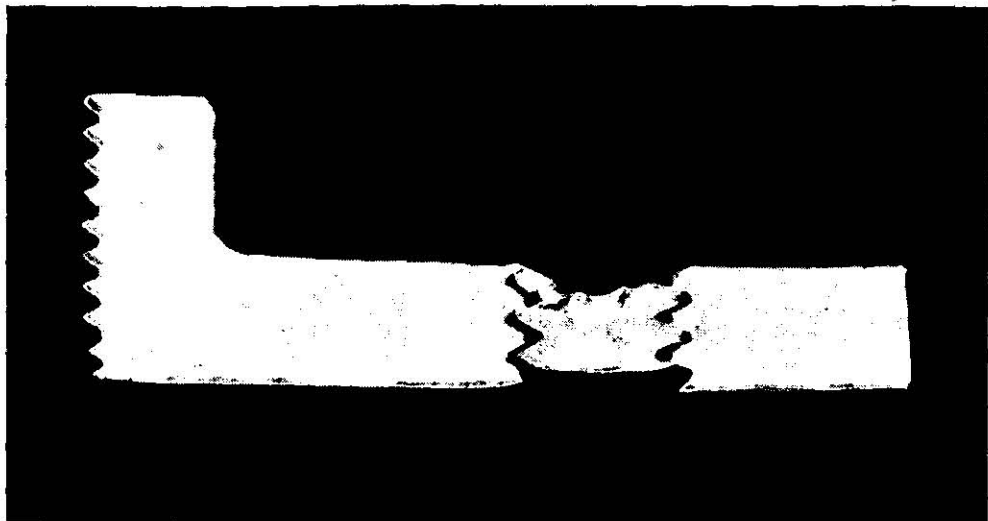
Fotografia n.º 9 — Aspecto com ampliação de 6 vezes da parte de um dos hidrometros estudados, cuja falta se nota na fotografia anterior, antes do ataque pelo reativo.

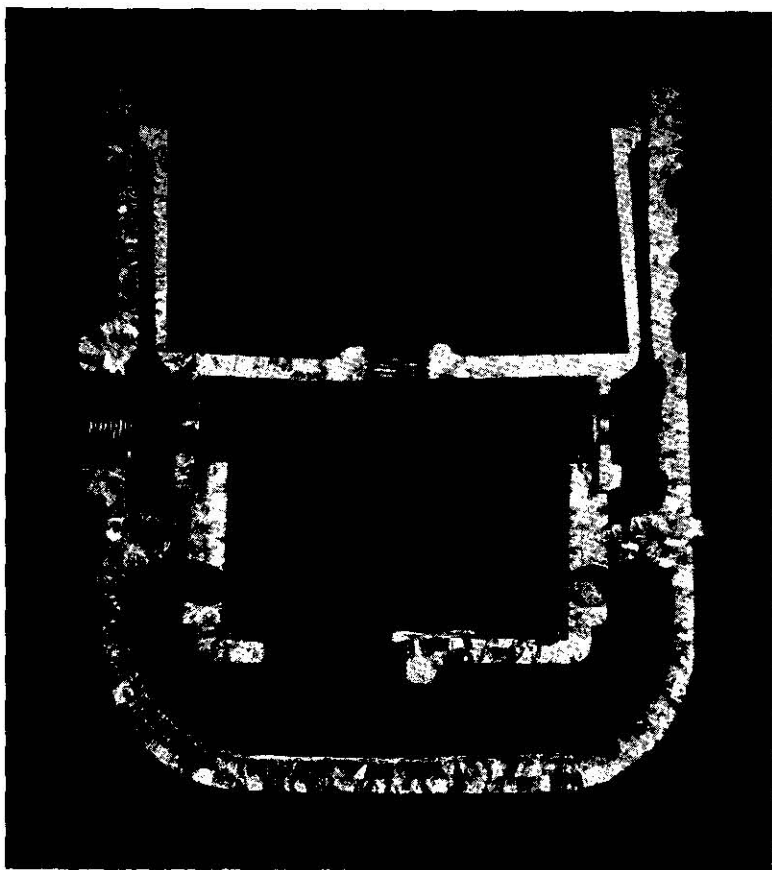
Fotografia n.º 10 — Aspecto da secção axial de um dos hidrometros estudados, após o ataque com o reativo de percloroeto acido de ferro em solução aquosa.

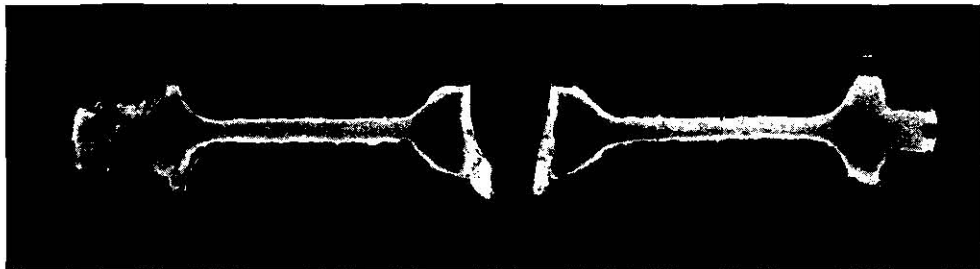
Fotografia n.º 11 — Aspecto com ampliação de 2 vezes, da secção longitudinal da barra de regulação de um dos hidrometros estudados, após o ataque com o reativo de percloroeto acido de ferro.

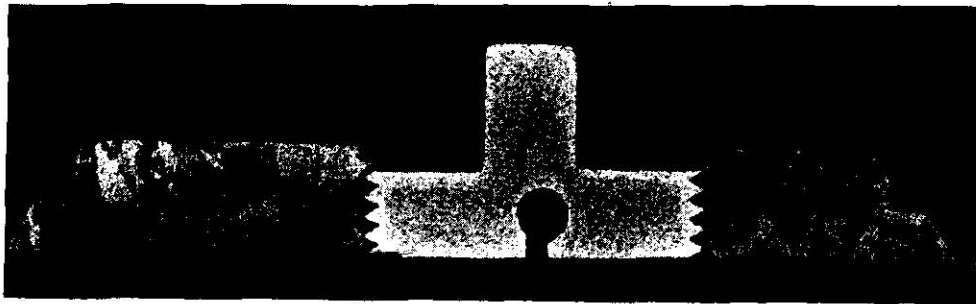
Fotografia n.º 12 — Aspecto com ampliação de 4 vezes de um corte do fundo da caixa de engrenagens de um dos hidrometros estudados, vendo-se um dos parafusos de regulação. Ataque pelo reativo de percloroeto acido de ferro em solução aquosa.

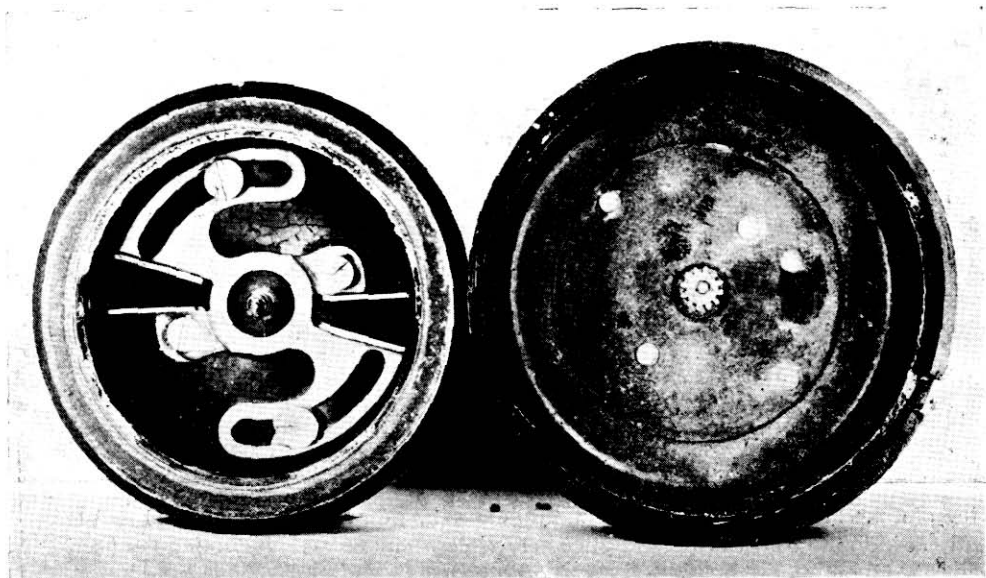
Fotografia n. 13 — Aspecto do fundo interno da caixa da turbina e do fundo interno da caixa de engrenagem de um dos hidrometros estudados, de construção recente, mostrando as concreções.

Retiradas as concreções, tornou-se visivel a corrosão sobre as pequenas superficies do latão não protegido. Notou-se igualmente a formação de concreções sobre as pontas dos parafusos de niquel que prendem as barras de regulação ao fundo da caixa da turbina. Essas pontas se defrontam com o fundo interno da carcassa e lhe ficam proximas (V. fotografias n.^{os} 13 e 14).

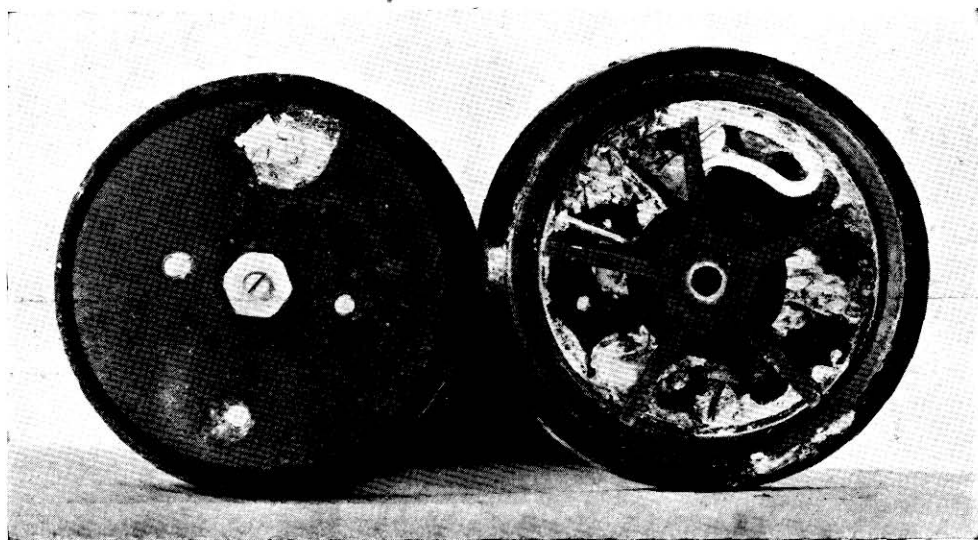
Fotografia n.º 14 — Aspecto do fundo externo e do tecto da caixa da turbina de um dos hidrometros estudados, de construção recente, mostrando as concreções
