# O POLLY-PIG APLICADO À LIMPEZA INTERNA DE TUBULAÇÃO DE CONCRETO PROTENDIDO.

ENG.º JOSÉ AUGUSTO HUEB (\*)

A tubulação é uma linha de recalque, de concreto protendido,  $\varnothing$  1,20 m que liga a estação de tratamento de água do Alto da Boa Vista ao reservatório do Jabaquara.

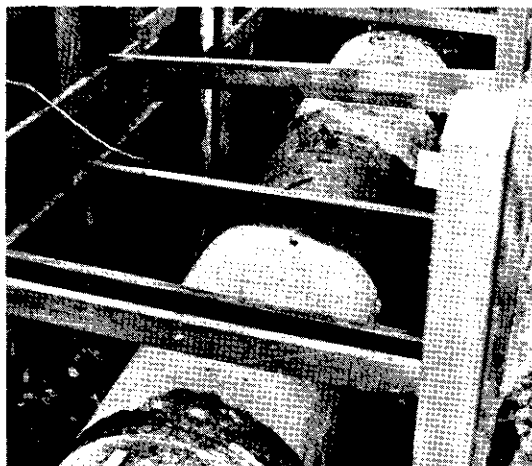
Foto 2 — Cortes na tubulação de concreto

Neste local foi retirado um tubo de concreto, o qual foi substituído por um tubo de aço de mesmo diâmetro com o Pig já no seu interior. O diâmetro da peça é de 1" maior do que o diâmetro da canalização.

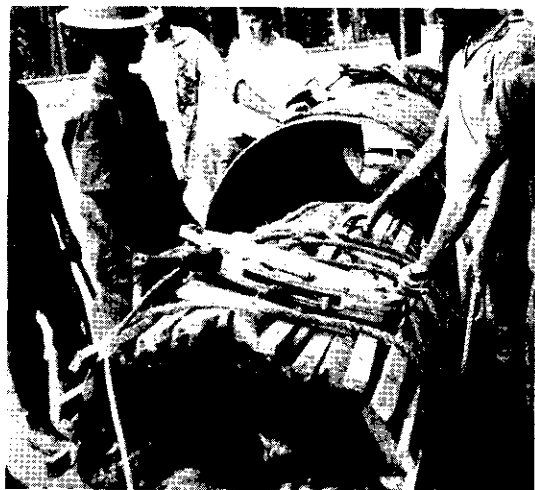
Foto 5 — Polly-Pig comprimido à entrada do tubo de aço

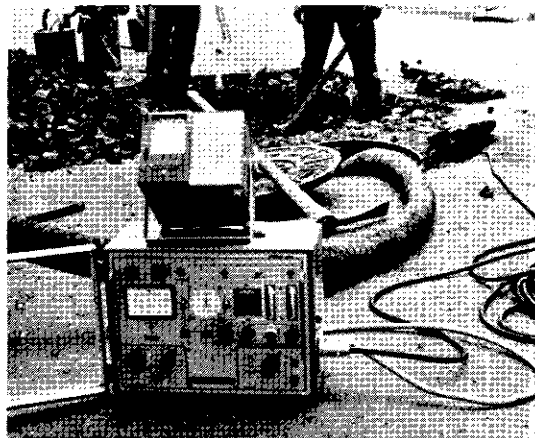
A pastilha foi colocada pela equipe do Instituto de Energia Atômica de São Paulo, o qual, utilizando três aparelhos registradores de intensidade de radiação, controlou a movimentação ao longo da canalização.

Foto 8 — Detector utilizado pelo I.E.A. para controlar o percurso do Pig

Os três aparelhos eram postados em pontos previamente escolhidos, à jusante do Polly-Pig. Logo que este último passava pela primeira estação, esta se locomovia para jusante das outras duas, e aguardava a nova passagem.

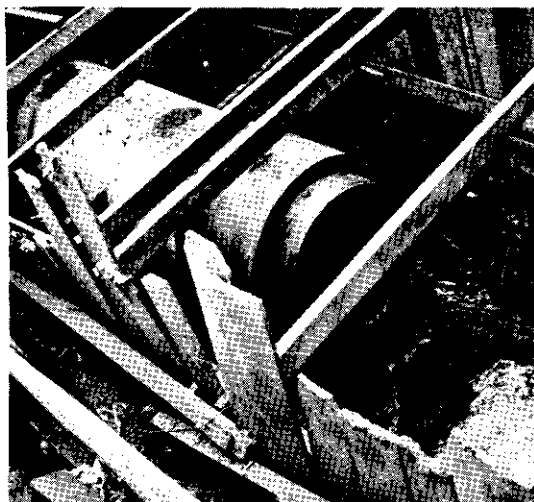
Foto 9 — Início da saída de água pelo tubo, indicando que o Pig estava nas proximidades (vala da Av. dos Bandeirantes)
