Perturbação no tratamento das aguas de Santo Amaro

Alvaro Cunha

Chimico Chefe da Secção de Tratamento da R. A. E.

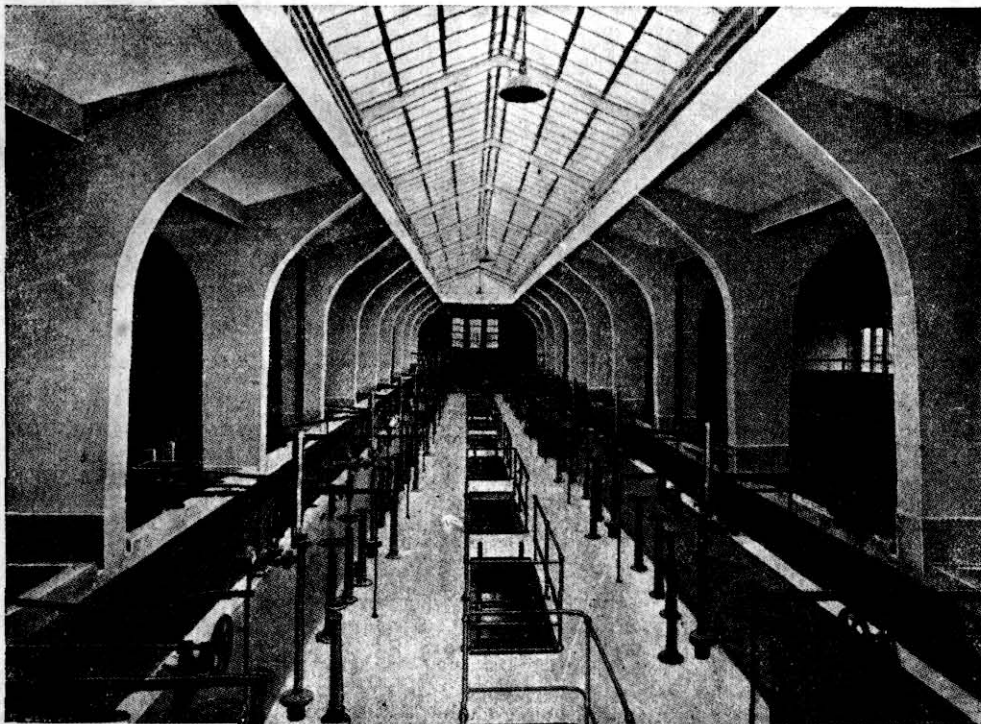
Filtros de Santo Amaro — Corredor de manobras

Ar preso no leite filtrante — Os filtros de Santo Amaro são lavados pelo processo de alta velocidade. É empregado ar sôb pressão para comprimir a agua utilizada na lavagem e forçal-a a atravessar

a camada de areia. Apesar do ar comprimido não entrar em contacto com a camada filtrante, é commum borbulhar ar num ou noutro filtro, por occasião das lavagens.
