Identificação das ligações prediais de esgoto irregulares ou clandestinas no município de Itapema (SC)

Identification of irregular or clandestine sewage building connections in the municipality of Itapema (SC)

Camila Burigo Marin | Tania Denise Pedrelli | Janete Feijó | Giovane Bruno Krieser* | Diego Leonardo Arruda Galiani DOI 10.4322/dae.2015.007

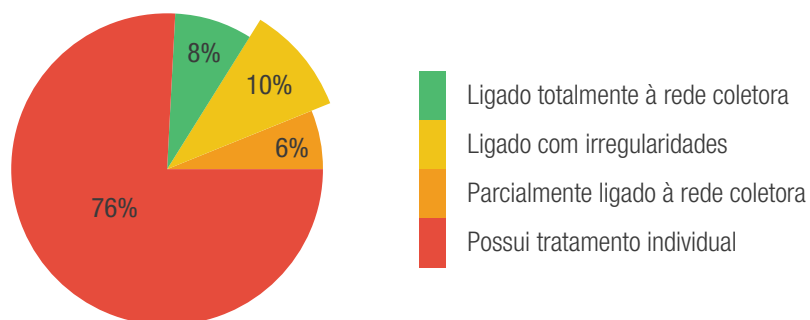
Das 55 edificações vistoriadas, 39 (76%) apresentaram fossa séptica ativa e apenas quatro (8%), a ligação predial de esgoto à rede coletora de forma correta. As edificações ligadas à rede coletora com alguma irregularidade totalizaram cinco (10%) e o número de ligações parciais, em que não foi observada a saída do esgoto de alguma fonte geradora, foi de três (6%). A Figura 2 apresenta o percentual da situação geral das ligações prediais de esgoto efetuadas na fase de adaptação.

Figura 2 – Situação geral das ligações prediais de esgoto no município de Itapema (SC), no período de 14/04 a 25/04/2014.

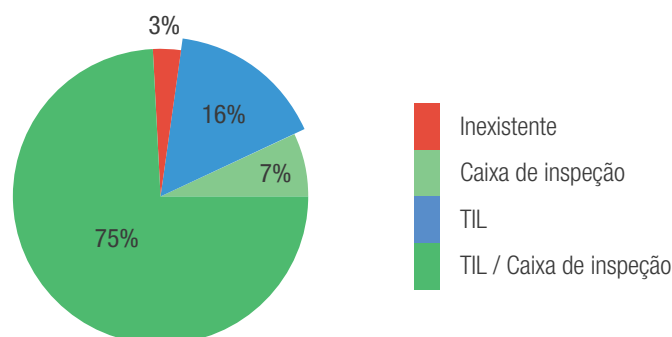
A Figura 3 apresenta a proporção encontrada do tipo de ponto de referência existente na ligação predial de esgoto. A inexistência do ponto de referência ou da caixa de inspeção pode ser interpretada apenas como sua não visualização no nível da calçada.

Figura 3 – Pontos de referência existentes no município de Itapema (SC), no período de 28/04 a 31/07/2014.

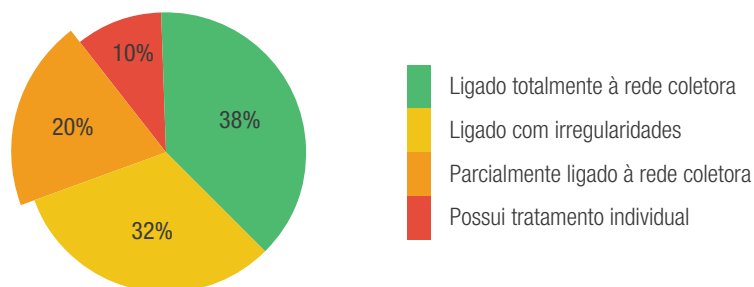
Dos 260 imóveis vistoriados por completo, 99 (38%) estavam ligados corretamente à rede coletora de esgoto, ou seja, o ramal predial interno apresentava-se instalado corretamente. A situação geral dos imóveis encontra-se na Figura 4, com o percentual da situação geral da ligação predial de esgoto.

Figura 4 – Situação geral das edificações quanto à ligação de esgoto no município de Itapema (SC), no período de 28/04 a 31/07/2014.

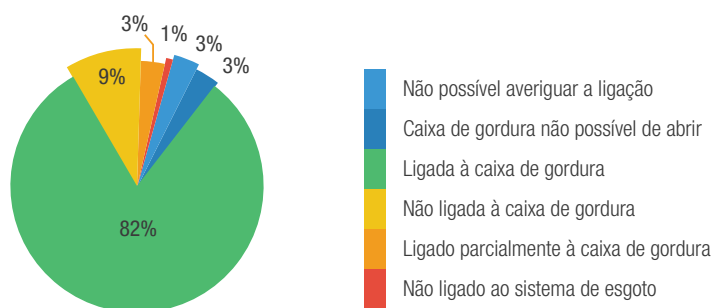
As águas servidas provenientes das pias de cozinha e áreas de lazer com churrasqueira devem ser escoadas para caixas de gordura. A gordura é considerada resíduo sólido e não pode adentrar a rede coletora de esgoto, pois causa problemas operacionais nela. A situação encontrada para esses aspectos pode ser visualizada nas Figuras 5 e 6, para as pias de cozinha e churrasqueira, respectivamente.

Figura 5 – Situação das águas servidas provenientes das pias de cozinha no município de Itapema (SC), no período de 28/04 a 31/07/2014.

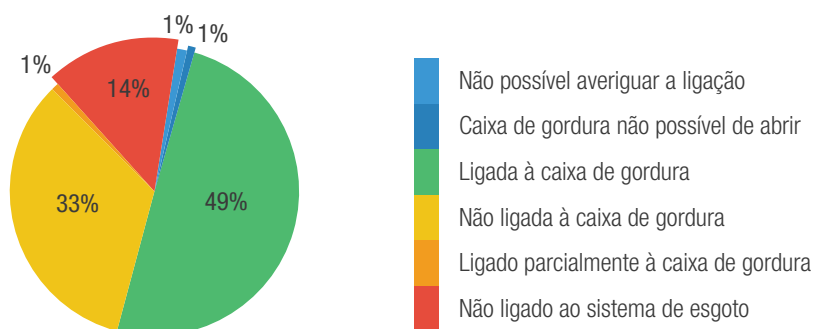
Figura 6 – Situação das águas servidas provenientes das pias de churrasqueira no município de Itapema (SC), no período de 28/04 a 31/07/2014.

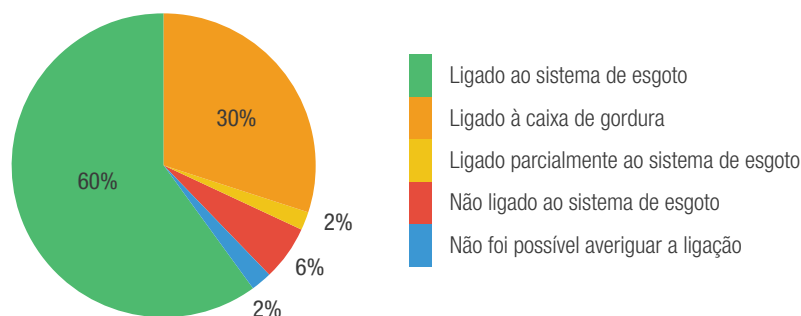
As águas servidas provenientes das áreas de serviço devem seguir diretamente para caixas de passagem (se houver necessidade) e, posteriormente, para a rede coletora de esgoto. Ressalta-se que tais águas servidas não podem adentrar a caixa de gordura. A situação encontrada para esses aspectos pode ser visualizada na Figura 7.

Figura 7 – Situação das águas servidas provenientes das áreas de serviço no município de Itapema (SC), no período de 28/04 a 31/07/2014.

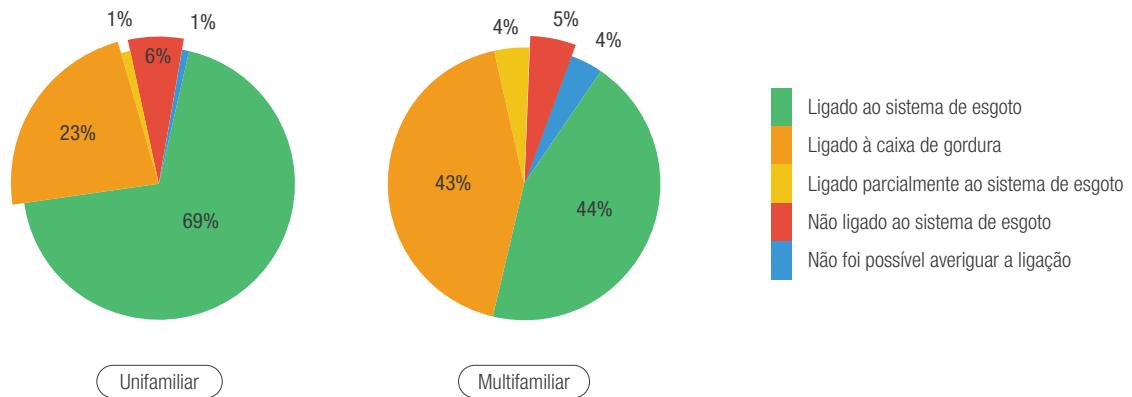
Nota-se uma diferença relevante nas ligações prediais de esgoto em relação às águas servidas das áreas de serviço ao separar os imóveis uni e multifamiliares. A principal diferença é a ligação dessas águas à caixa de gordura, havendo irregularidade em mais de 23% dos imóveis unifamiliares e 43% dos multifamiliares, como pode ser observado na Figura 8.

Figura 8 – Comparativo entre as águas servidas das áreas de serviço uni e multifamiliares no município de Itapema (SC), no período de 28/04 a 31/07/2014.

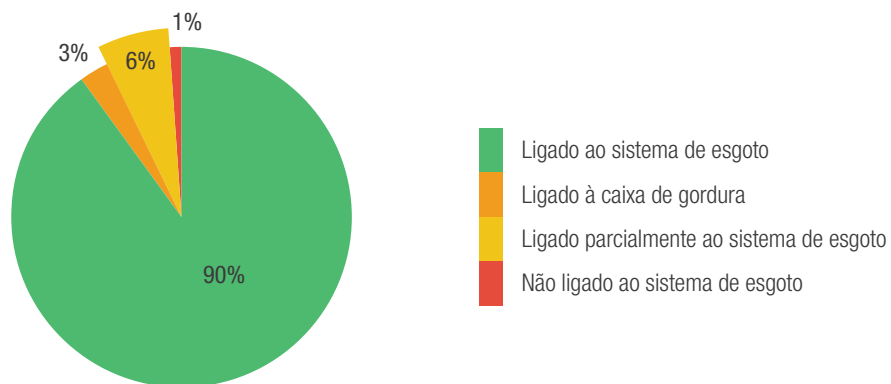
Os esgotos provenientes dos banheiros devem seguir para a caixa de passagem (se for necessário) e, posteriormente, para a rede coletora de esgoto. A situação encontrada para esse aspecto pode ser visualizada na Figura 9.

Figura 9 – Situação dos esgotos provenientes dos banheiros no município de Itapema (SC), no período de 28/04 a 31/07/2014.

A principal irregularidade no ramal predial interno nos esgotos dos banheiros foi sua não visualização nas caixas de inspeção/passagem, havendo a possibilidade de ligação clandestina à rede pluvial, como também fossa séptica ativa ou parcialmente ativa e vazamento interno.

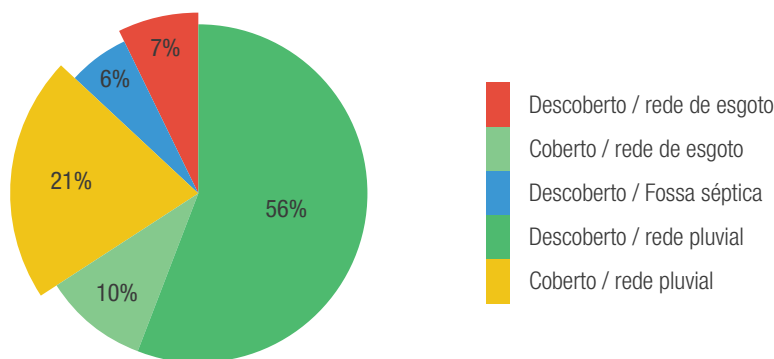
O efluente dos lava-pés trata-se de uma água servida que deve seguir para a rede coletora de esgoto, porém alguns lava-pés encontram-se a céu aberto, permitindo o direcionamento dessas águas à rede pluvial, em virtude do alto índice pluviométrico. A Figura 10 apresenta o percentual de lava-pés encontrados, categorizando-os em suas estruturas e direcionamento das águas servidas.

Foram encontrados 81 lava-pés nas 260 vistorias realizadas. De acordo com a Figura 10, 66% deles encontram-se de acordo com as normas de esgotamento sanitário, sendo 56% descobertos e direcionados para a rede pluvial e 10% cobertos e direcionados à rede de esgoto. A principal irregularidade encontrada foi com os lava-pés de estrutura coberta e direcionamento das águas servidas para a rede pluvial (cerca de 21%), podendo causar transtornos à população, pois muitos usuários

acabam tomando banho e/ou urinando nesses ambientes, causando odores e denegrindo a imagem da cidade, visto que essas águas são direcionadas para as ruas e praias.

Figura 10 – Estruturas e direcionamento das águas servidas dos lava-pés encontrados no município de Itapema (SC), no período de 28/04 a 31/07/2014.

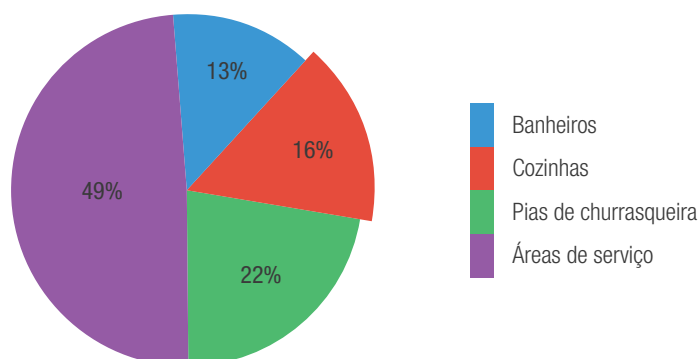
O número de edificações com alguma irregularidade ou parcialmente ligadas à rede coletora foi de 135, cerca de 60% das vistorias realizadas (234). Entre as irregularidades encontradas nas ligações prediais de esgoto, o maior percentual foi nas águas servidas das áreas de serviço (49%), seguidas pelas pias de churrasqueira (22%), pias de cozinha (16%) e banheiros (13%), como mostra a Figura 11.

Figura 11 – Origem das irregularidades nas ligações prediais de esgoto no município de Itapema (SC), no período de 28/04 a 31/07/2014.
