Acidentes em Canalizações de Ferro Fundido

ENG.º THIERRY CELSO DE REZENDE

DAE — São Paulo

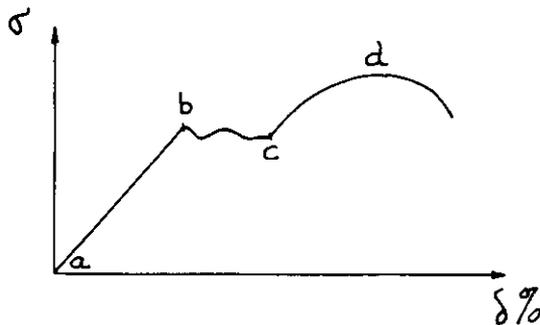
FIG. 1

No que se refere à curva obtida no diagrama tensão-deformação, a situação é bem diferente de um para outro material. O aço que se inclui entre os materiais dúcteis, apresenta o seguinte diagrama:

No trecho a-b, há proporcionalidade entre tensão e deformação. Após atingir o ponto b, inicia-se o fenômeno de escoamento que se prolonga até o ponto c. No trecho b-c do gráfico acima, nota-se que a deformação ocorre mais rapidamente do que o permite a aplicação da carga.

Continuando a submeter o corpo de prova a um esforço de tração, chega-se a um ponto d, correspondente a uma carga máxima, depois do que o corpo de prova se rompe.

O limite de escoamento, equivalente à menor carga observada durante o fenômeno de escoamento dividida pela seção primitiva do corpo de prova, é importante porque a tensão admissível no material é tomada como sendo uma sua fração.

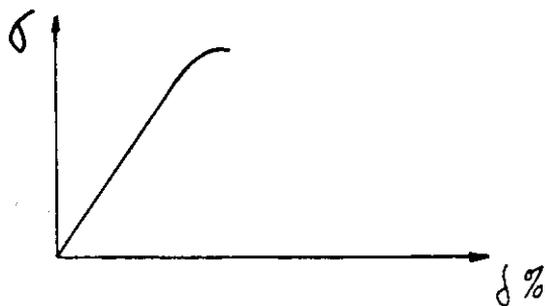
FIG. 2

Já o ferro-fundido inclui-se entre os metais frágeis. Uma sua característica é não apresentar escoamento, rompendo-se pouco após atingir o limite de proporcionalidade. O seu diagrama tensão-deformação apresenta o aspecto seguinte:

Verifica-se, assim, que o aço apresenta grandes deformações antes da ruptura o que não acon-

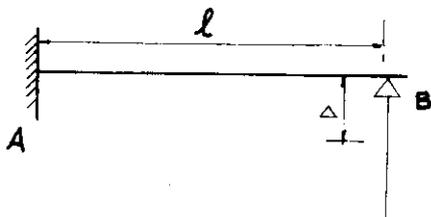
FIG. 3

Consideremos a viga engastada numa extremidade e com apoio simples na outra, como na figura abaixo:

Se o apoio B sofrer um recalque Δ , este fato provocará um momento fletor em A de valor:

$$M_A = 3 E J \frac{\Delta}{l^2}$$

Este momento fletor dará origem a reações de apoio em A e B de valor igual, porém de sinais contrários, tendo por valor:

$$R_A = - R_B = \frac{M_A}{l}$$

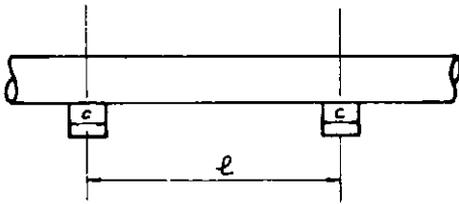
FIG. 6

Consideremos, agora, uma tubulação sobre apoios descontínuos como a seguinte:

Admitindo-se que a reação de apoio provoque pressões uniformes neste último, ela dará origem a um momento de ovalização por unidade de comprimento que tem por valor:

R, c e α tem os significados indicados na figura 6.

Calculemos a seguir a máxima tensão de tração proveniente do momento de ovalização provocado por R_A e R_B . Adotando-se para c (vêr figura 6) a dimensão da profundidade da bôlsa que para este caso é de 12 cm (vêr catálogo da C. M. Barbará) e para β o valor de 90° , obtemos para essa tensão o valor de:
